# 東日本大震災で被災した石巻広域クリーンセンターの復旧

## Restoration From the Disaster of the Great East Japan Earthquake at Ishinomaki Area Clean Center

—東日本の復興を願って—

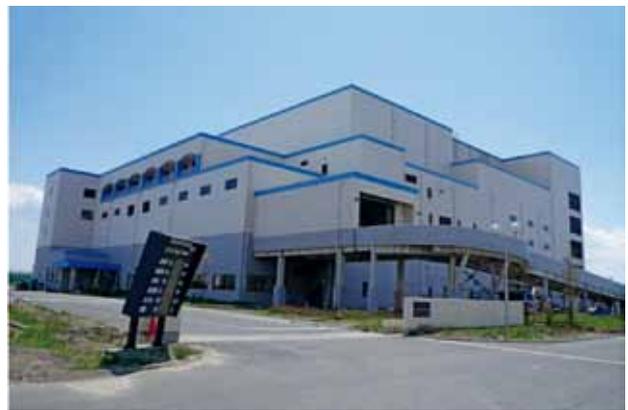
写真1 石巻広域クリーンセンター全景

が、沿岸部にある石巻広域クリーンセンター（写真1）の被害は甚大だった。

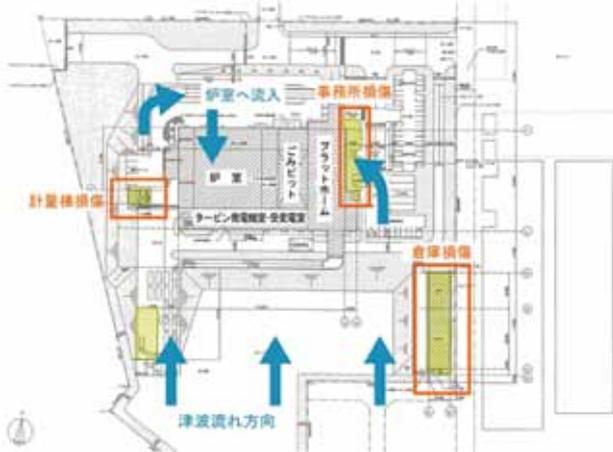
図3 津波流入経路

津波は、図3に示す通り、海側(南側)から材木などの漂流物とともに敷地に流れこみ、施設場外に設置されていた設備(ごみ計量機、公害監視盤、倉庫、浄化槽および配管等)へ重大な損傷を与えた(写真2~4)。また施設関係者の自家用車、倉庫内の予備品等が流された。

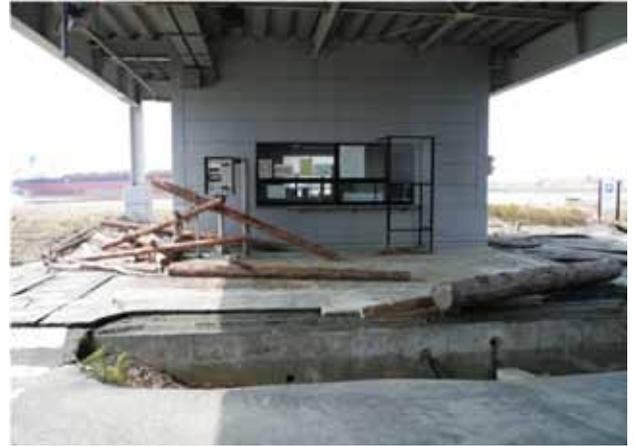
写真4 津波被害を受けたごみ計量器

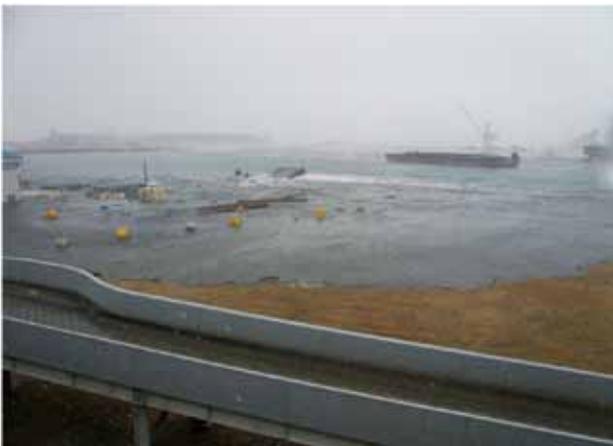
写真2 津波遡上

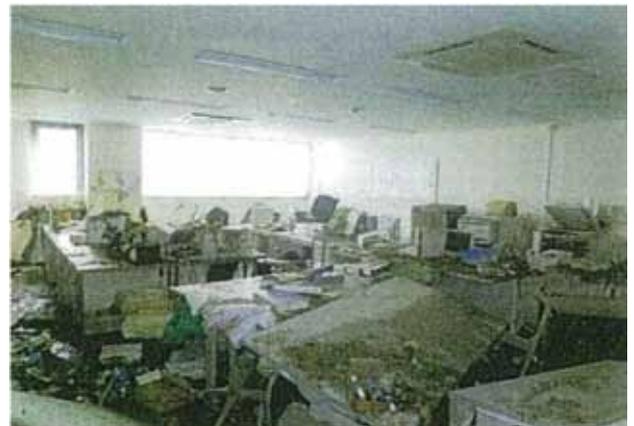
東側の組合および運転委託業者の管理棟部分は津波の直撃を受け、書類やパソコンなどが流失した(写真5)。また、地盤沈下の影響を受け、管理棟の床下埋設配管も破断、1Fに設置されていた防災盤等の建築設備も大きなダメージを受けた。

写真5 津波被害を受けた事務所内

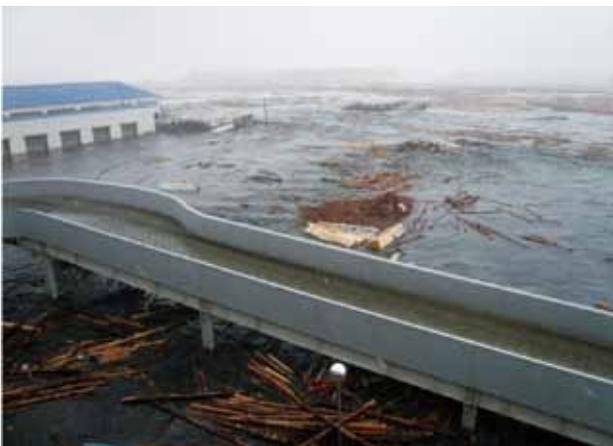
写真3 津波にのまれるランプウェイ

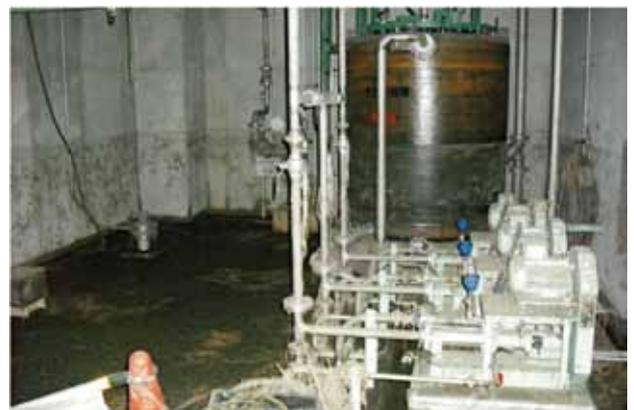
さらに、津波は工場棟北側へ回込み、炉室へ入るメンテナンスシャッターを破壊し工場棟内へ流入し、地階~1階の設備を浸水させたためこれらの設備は大部分が絶縁不良となっていた(写真6, 7)。

写真6 津波被害を受けた工場棟内

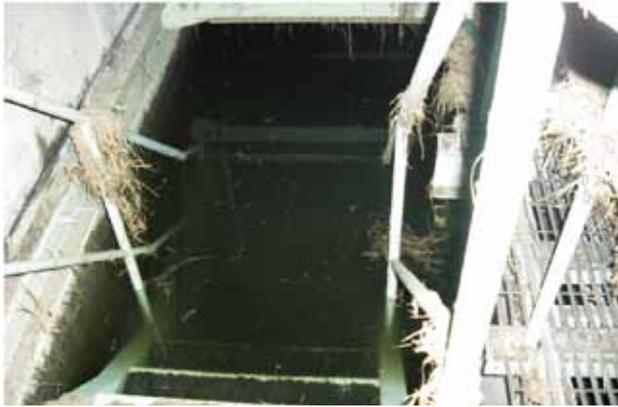
また、海水は地下コンクリート水槽へも流入、槽内の水のほとんどが海水と混ざってしまった。

写真7 浸水した地階部分

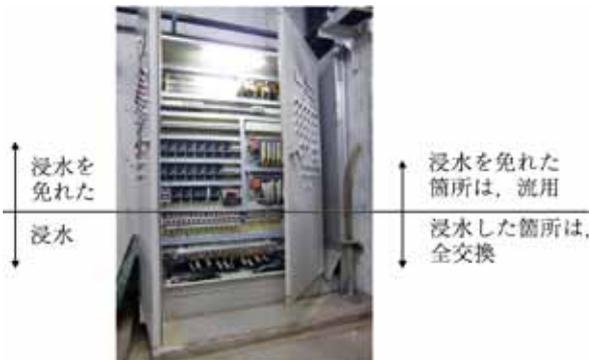
写真9 現場盤の復旧例

なお、1階に配置された現場制御盤も浸水被害にあった（写真9）。現場を観察すると、浸水した高さは、盤の汚れと一致、盤内部の浸水も同レベルにあったと判断できたことから、浸水部分のみの部品交換を判断、工期短縮／費用削減を図った。
