冷却塔補修工事への FRP 材適用の事例紹介

Examples of FRP applied to cooling tower repair works

(気)冷却塔部エンジニアリンググループ
山本 裕久
Hirohisa Yamamoto

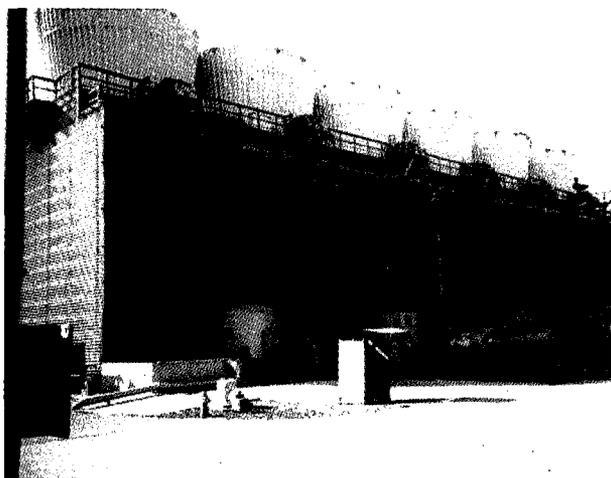
写真 1 冷却塔全景

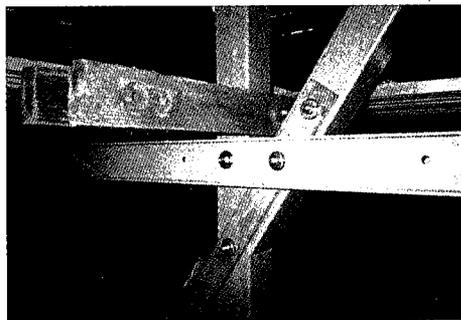
写真2 主構造材(梁, 斜柱)
Photo 2 Main structure (Girt, Diagonal brace)

時に耐えうる強度を有し、特に強度が一番必要な構造材を指す。この構造部材が負担する荷重は、個々部材毎に異なるので、納入メーカーまたは納入時の構造計算書と照合し適切な強度を有した部材に交換する必要がある。当社では、木材強度の2倍以上でかつ、形状的にも互換性のあるFRP材を準備しており都度強度計算不要で交換が可能となる。また、FRP材に交換することで耐久性は25年以上となる。

写真2～8にその適用事例を示す。

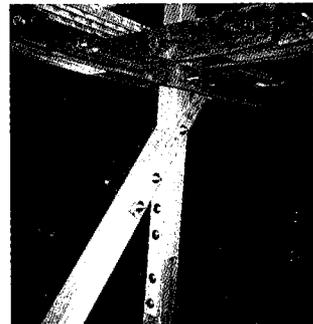
写真3 主構造材(支柱継手, 斜柱)
Photo 3 Main structure (Joint of column, Diagonal brace)

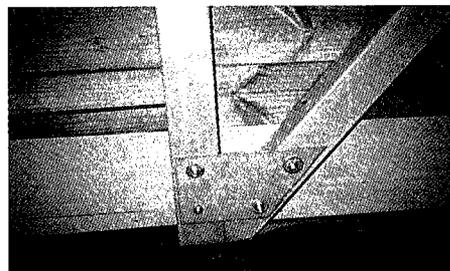
写真4 主構造材(支柱, 斜柱)
Photo 4 Main structure (Column, Diagonal brace)

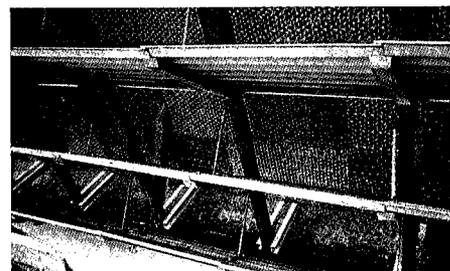
写真5 主構造材(梁)
Photo 5 Main structure (Girt)

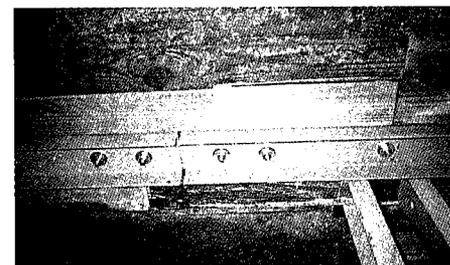
写真7 主構造材(梁)
Photo 7 Main structure (Girt)

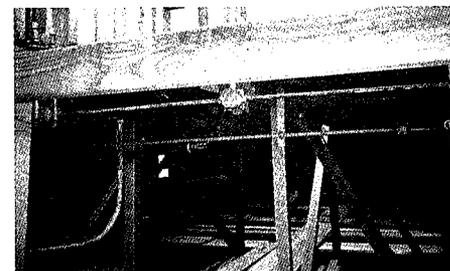
写真8 主構造材(支柱, 斜柱)
Photo 8 Main structure (Column, Diagonal brace)

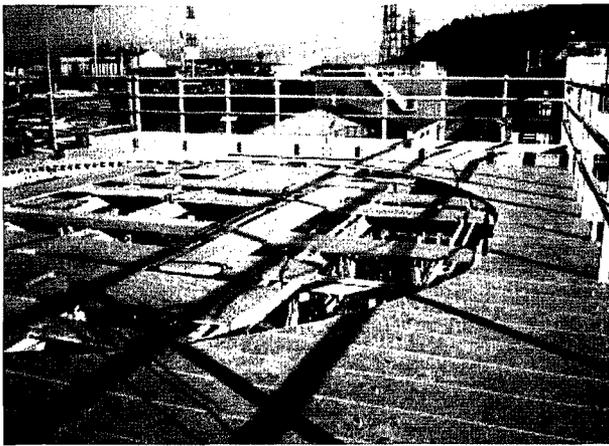
写真 9 ファン甲板
Photo 9 Fan deck

ファン甲板フローは、冷却塔の最上部の点検デッキとなる。裏面は高温多湿で一番腐食し易い箇所、安全上早期に補修を勧めたい。

写真9にその適用事例を示す。

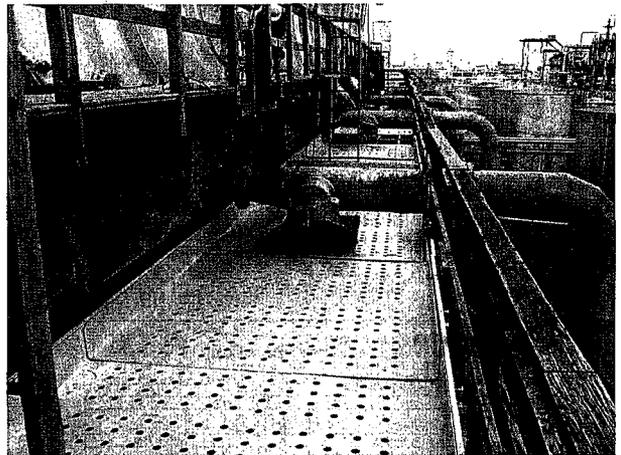
写真 10 温水槽
Photo 10 Distribution basin

温水槽は冷却塔に送られてきた温水を充填層に均一に分散させる散水装置である。温水槽のFRP化には、底板にFRPハンドレイアップ材、側板・サ

ポートにはFRP引き抜き材を使用する。

写真10にその適用事例を示す。
