予防保全、各種点検・検査業務

定期的な点検・検査でトラブルを未然に防止！

グラスライニング機器は

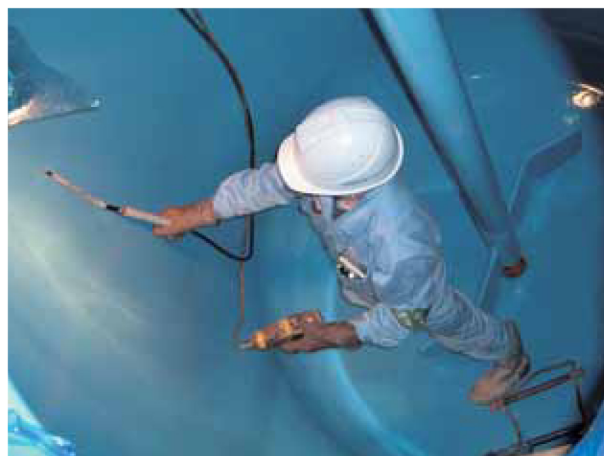
グラスライニング面点検の基本は目視検査です。
専門の検査員の目により、厳しくチェックします。

グラスライニング面の腐食が進み、表面がザラザラの状態にまでなってしまうと目視検査では細部までチェックすることは難しくなるので、電圧検査を行います。

現地電圧検査の検査電圧はDC5～7KVです。ガラスの厚みを測定した上で最適な電圧を決定します。

PPGガラスの缶内は明るく点検も容易です

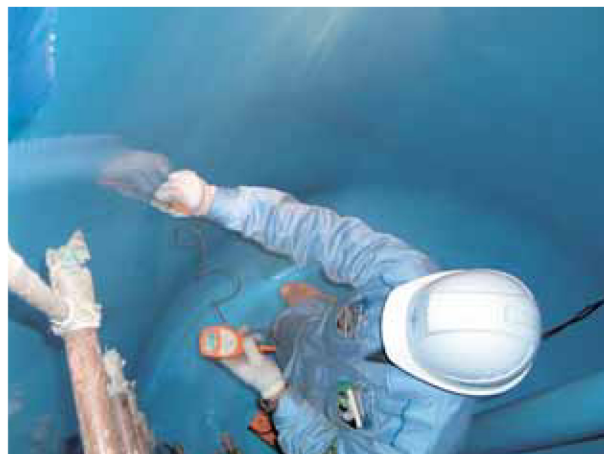
腐食等によりガラスは減肉していきます。
安心して使用するために、定期的にグラス厚測定検査を実施してください。

電磁式膜圧計を使用し、缶内で測定ポイントを決めてグラス厚を測定します。

測定値は缶体を展開して書式で報告します。
経時記録で継続監視してください。

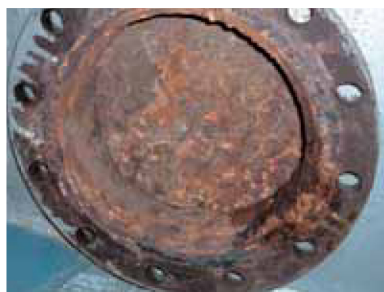
外套用フランジの腐食状況

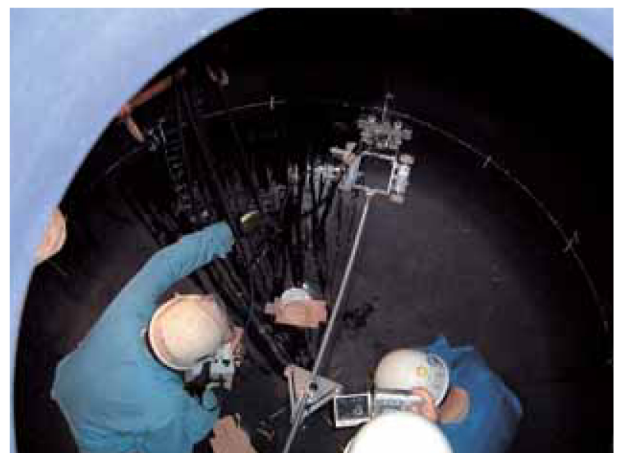
弊社では旭エンジニアリング株式会社と提携し、グラスライニング機器の保全、保守のために高速全面UT検査技術を採用しています。

この技術により、容器全体を高速検査し、腐食損傷状態を精細に定量把握できます。
