# 播磨製作所における省エネ，生産性改善，安全性改善事例

## New Equipments That Improve Manufacturing Efficiency, Safety and Saving Energy in Harima Plant

—省エネ，生産性改善，安全性改善に係わる新規導入設備—

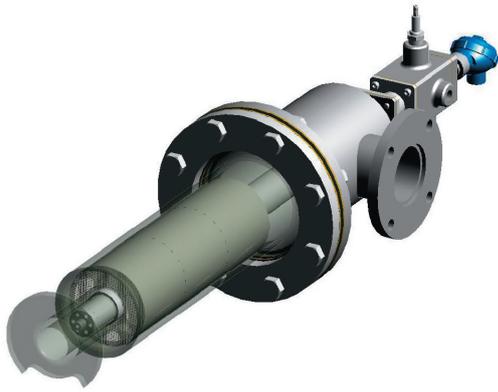
図1 リジェネレイティブバーナ

わけガラスライニング機器の焼成炉のエネルギー消費割合が非常に大きい。したがって省エネのためには、ガラスライニング焼成炉の改善が不可欠となる。播磨製作所では、NEDO（独立行政法人 新エネルギー・産業技術総合機構）の高性能工業炉導入フィールドテストを経ていち早く、従来使用していた主力電気式焼成炉から、都市ガス式リジェネレイティブバーナ（蓄熱式バーナ 図1）搭載の高性能ガラスライニング焼成炉へ1996年から2001年にかけて順次変更・導入を行った。リジェネレイティブバーナを使用することで高い排熱回収を実現し、また炉の断熱材には断熱性能の良い材料を採用することで既存炉より高い熱効率を実現することができた。そして、ラジアントチューブ方式（図2）を採用したことによって、高温の輻射熱が得られ品質向上が実現できた。この高性能ガラスライニング焼成炉を採用

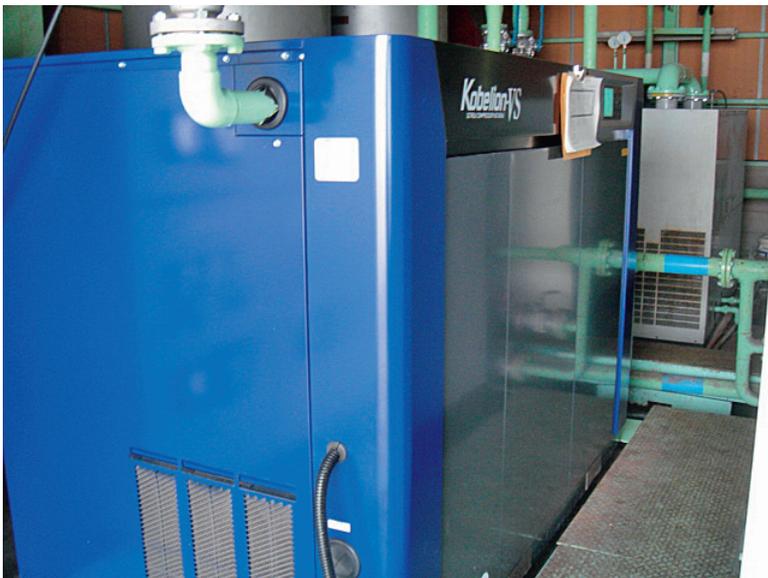
写真1 インバータ制御コンプレッサ

当製作所では、エアーの消費も非常に多く、ガラスライニングの前処理としてショットブラスト工程がその消費の多くを占める。エアーの消費量が時間帯により異なること、ピーク時にも対応が必要なことから複数台あるコンプレッサは、早くから台数制御や吐出圧力制御により高効率化を図ってきた。しかしながら、エアー1m<sup>3</sup>当たりに消費する電力量、つまり空気原単位においては我々がめざす効率には達しておらず、さらなる改善を図るべくインバータ制御のコンプレッサ（写真1）を新しく導入した。このインバータ制御のコンプレッサ導入により、空

気原単位で約13%の消費量削減を達成し、省エネ効果をもたらすことができた。

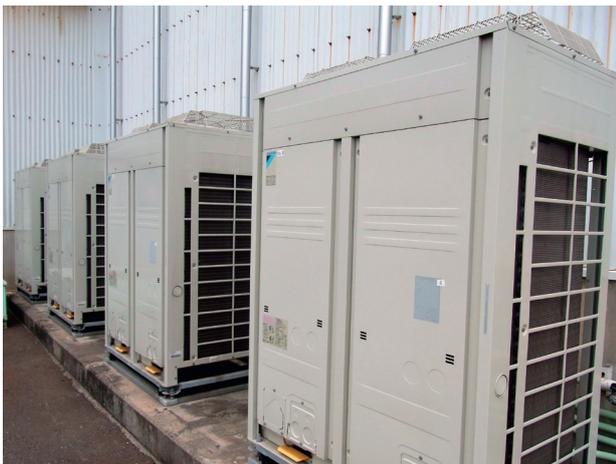
写真2 電気ヒートポンプ式空調

当製作所では、ガラスライニングの品質向上と粉塵対策の一環として、ガラス紛を製品に吹き付けるための施釉ブースを設けている。施釉ブースは、ガラスライニング機器の被施釉物の定量的な乾燥度合いを保つための湿度コントロールが必要であるため、従来より大型のガスヒートポンプ方式の空調設備を備えていた。この空調設備においても、既存のものより省エネタイプとなる電気ヒートポンプ方式の空調設備（写真2）を導入した。また、事務所棟の空調設備においても、エネルギー効率の高い空調設備（写真3）を順次導入を実施し、身近な電気消費設備においても確実に省エネを図り、CO<sub>2</sub>換算で43トンの排出量を削減することができた。

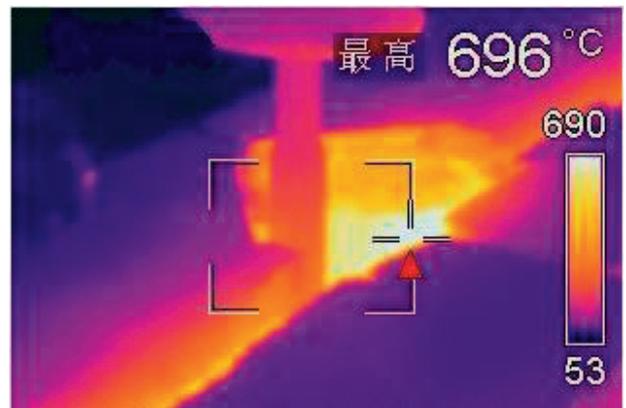
写真4 サーモグラフィの測定写真例

ライニング焼成炉を採用したことで30%もの省エネを達成したため、残された省エネ対策は地道なものとならざるを得ない。私たちはサーモグラフィ（写真4）により炉体温度状況を可視化することで、炉体からの熱損失の大きさを焼成炉毎に調査、ならびに分析を行った。その結果、経年により開口部からの炉内ガス漏出箇所が大きい箇所を特定することができ、対策として開口部の炉内ガス漏出箇所を可能な限り小さくするべく、断熱改善工事を実施した。その結果、焼成作業1バッチ当たりの焼成時間を20%削減することが可能となり、リードタイムの短縮だけでなく、CO<sub>2</sub>換算で61トンの排出量を削減することができた。

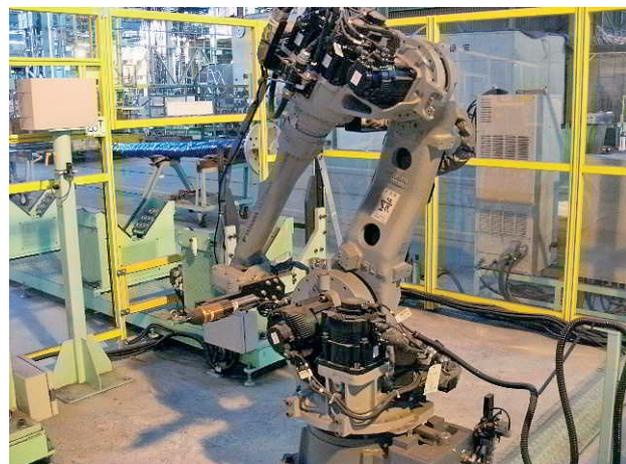
写真5 グラインダロボット

本設備導入により、これまで手作業で行わざるをえなかった特殊製品におけるグラインダ作業の内75%の作業の自動化に成功。これにより、コストの12%を削減することが可能となった。

また、グラインダ作業はいわゆる粉塵作業であり、これを自動化することにより、作業者の身体的負担を軽減することができ、安全衛生向上にも寄与している。また、夜間における自動運転が可能になったため、グラインダ作業のリードタイムが40%削減できた。

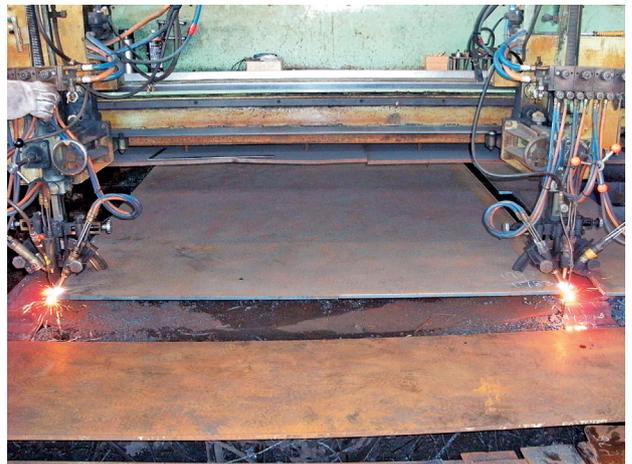
写真6 水素ガスによる鋼板切断状況

これまで、鋼板の切断においては、都市ガスを利用していたが、12 mm以上の板厚における当社標準の溶接開先であるX開先の切断において、燃焼強度が低いために、1回の切断で開先加工を行うことが困難であった。そこで、都市ガスよりも燃焼強度の高い水素ガス（プロパンガスを約20%混合）を用いた切断方式を検討した結果、板厚38 mmの切断においてもX開先の1回切断が可能となった（写真6）。

水素ガス発生装置+プロパン混合装置を導入し、X開先の1回切断を行うことで切断時間は50%以下となり、省人化が可能となった。

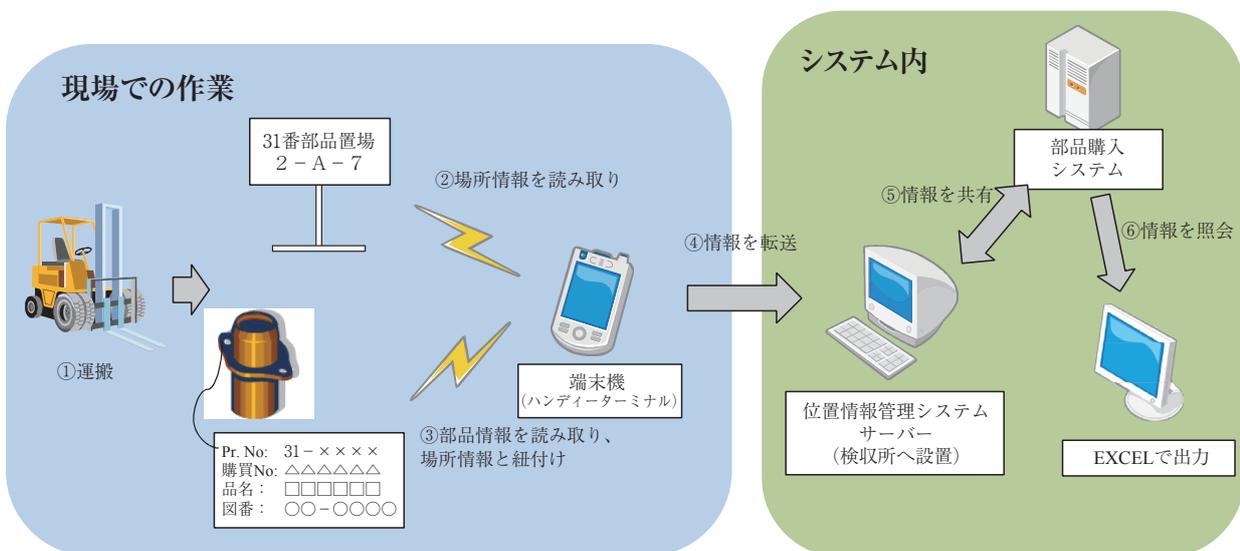
図3 購入部品位置情報システムイメージ図

以上の2点を実施することとした。この内2)の解決を目的として購入部品位置管理情報システム

（図3）を導入した。これにより、すべての購入部品について、誰が、いつ、どこに保管したかの追跡がパソコン上で可能となり、「部品を探す」「部品が紛失する」というムダの削減と物揃えのスピードアップが可能となり、年間約850時間の工数削減が実現出来た。

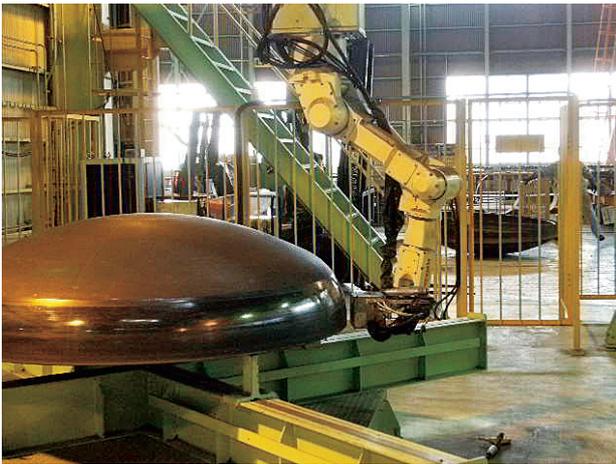
写真7 鏡板罫書きロボット

これまで手作業で行っていた鏡板への芯出し・罫書き作業の自動化を図るため、鏡板罫書きロボット（写真7）の導入を行った。

このロボットは完全オフラインティーチングを採用し、設計部門にて作成したプログラムをUSBメモリ等のメディアを用いて、ロボット用パソコンにINPUTし、スタートボタンを押すだけで、自動的に作業が行われる。これにより、ロボット罫書き作業中は作業者は平行して別の作業が出来るようになり年間約480時間の工数削減が実現出来た。

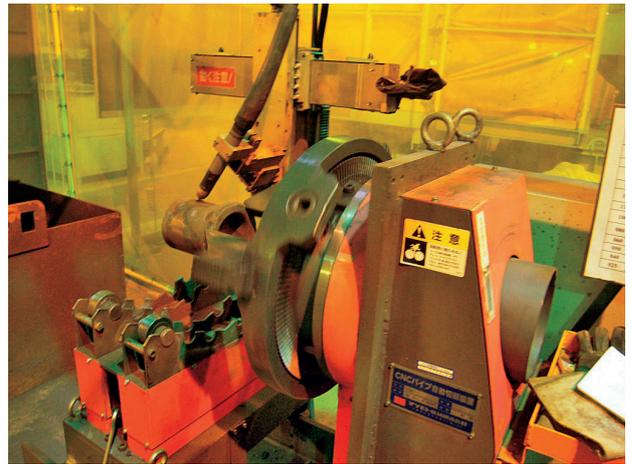
写真8 新ノズル切断装置外観

当初はそれまで使用していた、ガス切断器搭載の専用設備の単なる老朽化に伴う更新で検討を進めていたが、新たにメーカ製のCNC（数値制御）パイプ切断機にグラスライニング機器用ノズル切断の専用プログラムを採用することとした。従来の設備では、ノズルへの罫書き、切断位置の合わせに30分以上の時間を要していたが、本設備（写真8）を導入することでノズルのサイズ・板厚・切断高さの最大、最小を入力するのみで切断可能となった。また、切断にはプラズマ切断機を用いており、切断後のグラインダ手入れ時間もガス切断時の1/10程度となり、年間300時間の工数削減が実現出来た。

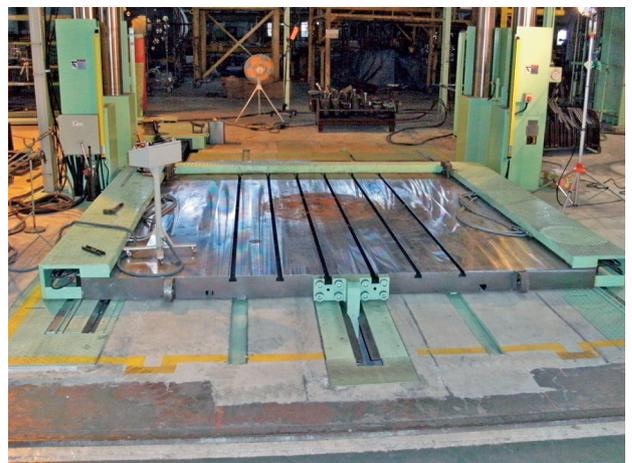
写真9 新プレスの底盤の移動機構

従来使用していた500tプレスは昭和43年の導入から49年間使用し、老朽化による設備更新を行なった。その際、使用時の安全性を向上させるため、被加工物（主に缶体の鏡）を載せる底盤の移動機構（写真9）を新たに追加した。グラスライニング機器特有のスウェッジ加工を行うため、従来の500tプレスではプレスの前後に設置したクレーン2台により、被加工物をプレスの真下ある底盤上に引き込む作業を行っていた（写真10）。さらに、被加工物を置いた状態で金型を交換する場合は、不安定な足場である被加工物の中に入り、金型を交換する必要があった。

底盤をスライド移動させる機構を追加することにより、クレーン2台で被加工物をプレスの真下の底盤に引き込む作業が無くなり、さらに、金型の交換

時にも底盤をスライド移動させることで、プレス  
の真下に作業スペースができ、安定した足場での金型  
の交換作業が可能となった。

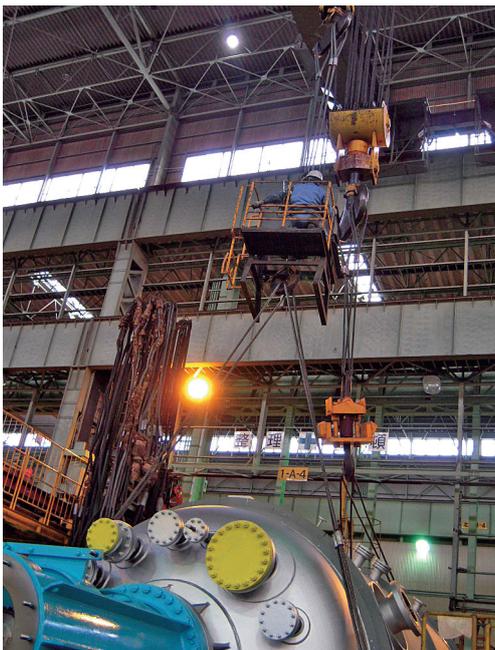
写真11 吊り下げ式秤での重量測定作業

海外顧客向けの製品を出荷する際は、製品の重量  
を測定する必要がある。従来の秤はクレーンフック  
に秤を吊り下げるタイプのものであり、段取り作業  
に時間が掛かるほか、重量測定時には作業者が秤上  
に乗り込んで、製品と一緒に吊り上げられ、高所で  
数値を確認しなければならず、決して安全性の高い  
作業ではなかった（写真11）。新たに導入したロード  
メータ（写真12）は体重計のように、パッドの上

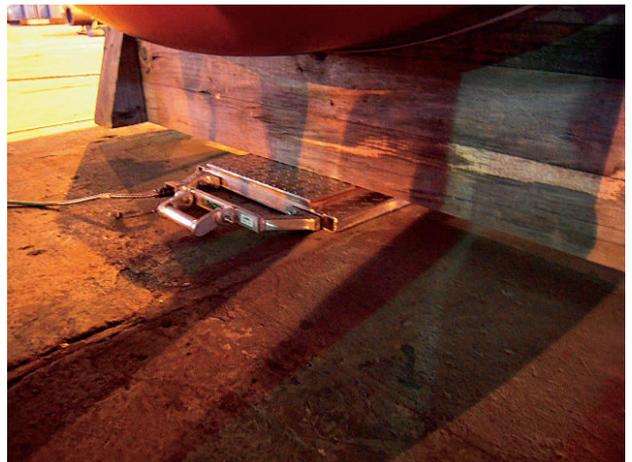
写真12 ロードメータでの重量測定作業

に製品を置くことにより重量を測定することのできる  
設備である。この設備の導入により、作業者は地上  
で製品重量を測定することが可能となり、高所作  
業が不要となった。

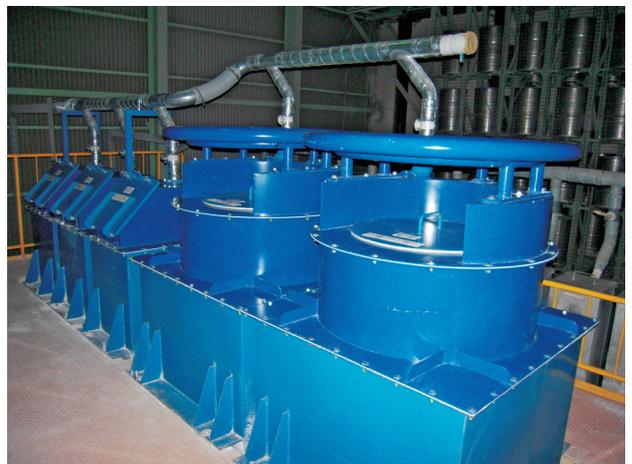
写真13 配合機投入口の形状変更

粉じん職場での作業環境を向上させるべく、釉薬  
原料の配合作業については、配合機の投入口の形状  
変更（写真13）、および局所排気装置のフードの形

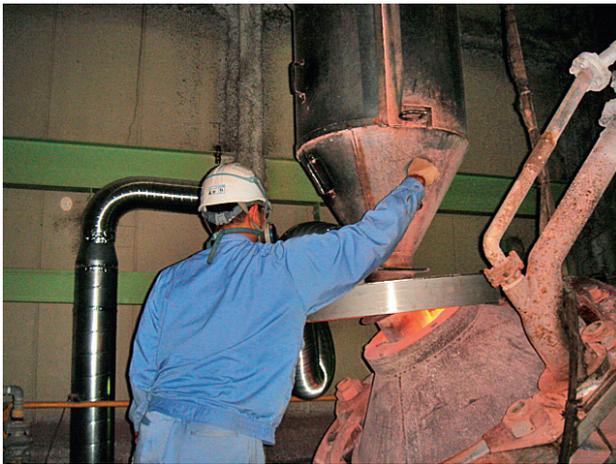
写真14 局所排気フードの形状変更

状を変更（写真14）することにより、集じん効率を高めた。また施釉作業場においては施釉ブースの拡張，出入口の構造を変更し密閉性を高めること（写真15）で，周囲への粉じんの飛散を抑制することに成功した。
