流動床炉におけるスーパーヒータ材料の耐食性評価試験

Corrosion Resistance Evaluation Test of Superheater Materials in Fluidized Bed

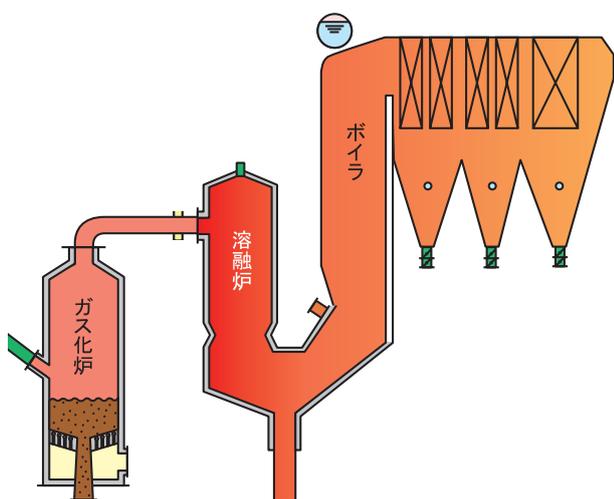
図1 流動床式ガス化溶解炉の概要

貴重なエネルギー源である廃棄物の焼却廃熱を有効利用する廃棄物発電への関心が高まっており、更なる発電の高効率化が求められている。当社の主力商品である流動床式ガス化溶融炉を採用した廃棄物発電施設は、図1に示すように溶融炉と一体化した廃熱ボイラが設置されており、廃熱ボイラで発生させ

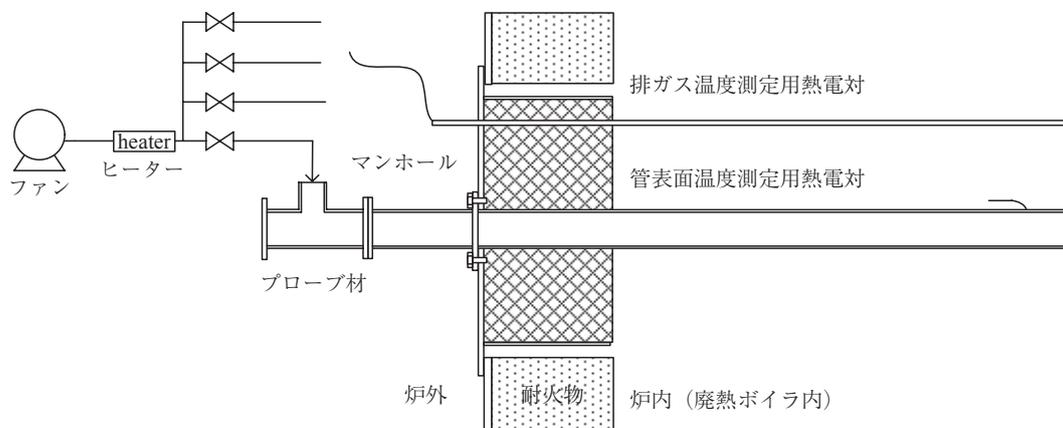
図2 試験装置の概略図

試験装置の概略図を図2に、実際の試験装置と設

置状況を写真1, 2に示す。管状のプローブ材をボイラ側壁に設けられたマンホールに取付け、廃熱ボイラ内に挿入した。なおプローブ材の先端が廃熱ボイラのほぼ中央部に到達するように長さを調節した。また各プローブ材の管表面温度を計測できるように熱電対を取付けた。

プローブ材の内部に予熱空気を流通させ、その送風量の調整により管表面温度が480℃になるように制御した。また排ガス温度を測定するために、排ガス温度測定用の熱電対を取付けた。

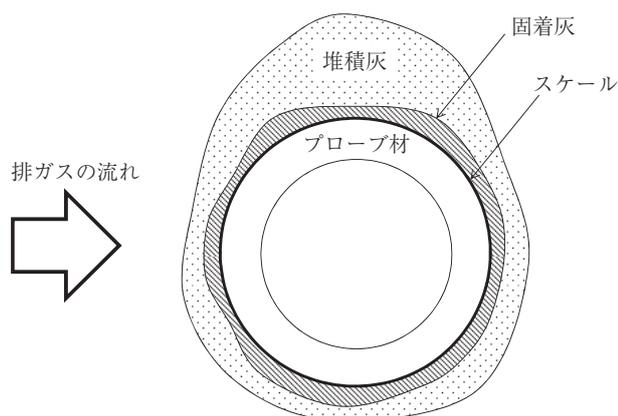
図3 プローブ材の断面模式図

廃熱ボイラから取出したプローブ材の断面模式図を図3に示す。プローブ材の上部には堆積した灰(以下、堆積灰と記す)があり、手で容易に払い落とせる粘着性のほとんどない灰であった。堆積灰の下にはプローブ材に固着した灰(以下、固着灰と記す)が観察され、また固着灰の下層には黒色系スケールの存在が確認された。

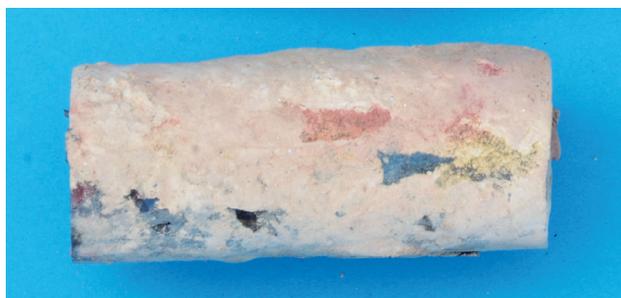
写真3 切断採取したプローブ材の外観性状

プローブ材の外観性状を写真3に示す。表面が乳白色に見えるのはプローブ表面に付着している固着灰である。

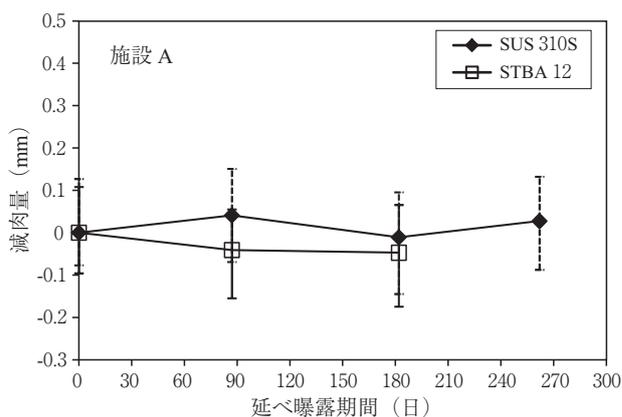
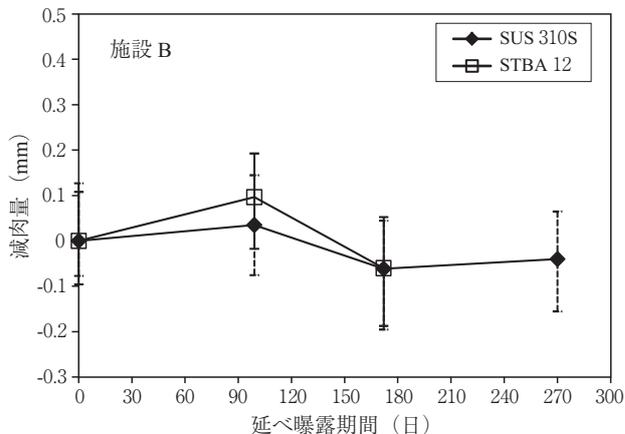
図4 減肉量と延べ曝露期間の関係

肉厚は各プローブ材に対して周方向45°毎に8カ所測定した。新品のプローブ材の肉厚平均値から曝露後の肉厚を引いた値を減肉量とした。各プローブ材の減肉量と延べ曝露期間の関係を図4に示す。なお図4は、周方向8カ所の減肉量の平均値をプロットで示し、それら8カ所の減肉量のばらつきをエラーバーで示している。延べ9カ月、270日間の曝露

期間では、減肉はほとんどないと見てよい結果であり、また現時点では SUS 310S と STBA 12の間に減肉量の有意差は認められない。

従来の400℃よりも高温の過熱蒸気条件における SH 材料の耐食性試験を実機操業の廃熱ボイラで行った。延べ9カ月間の曝露試験においては有意な腐食減肉は認められなかった。

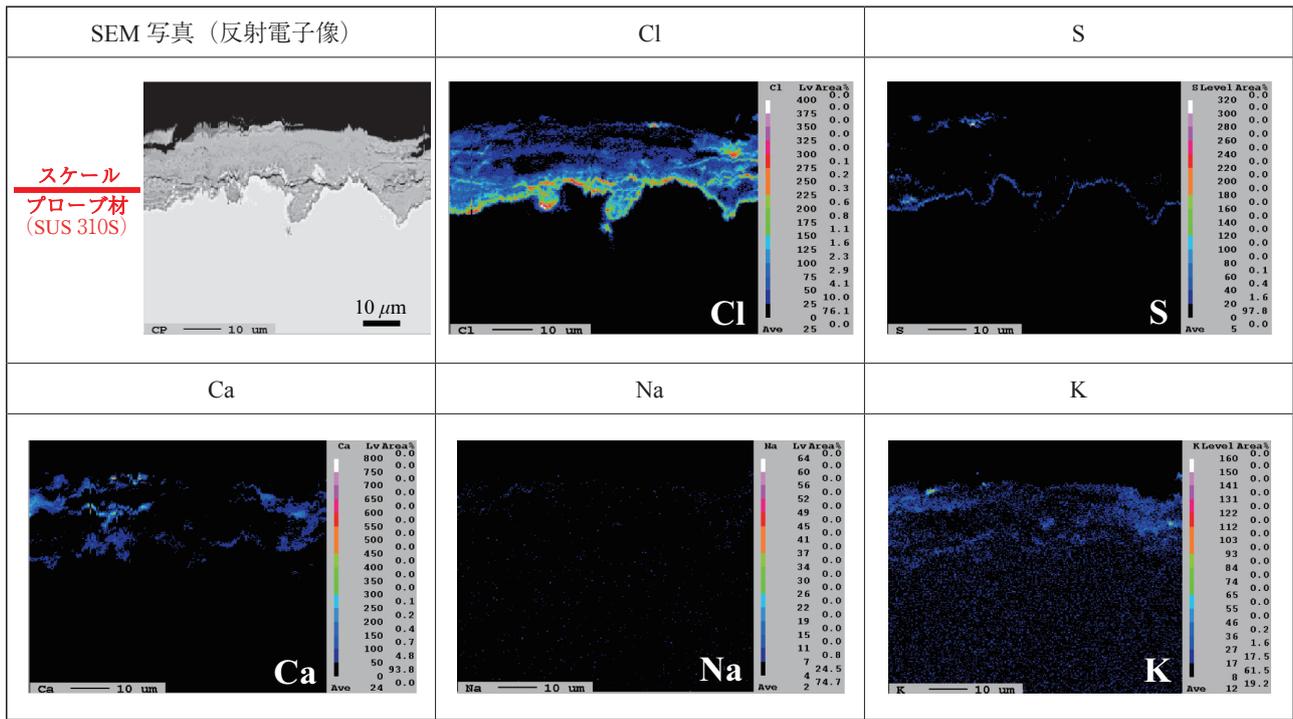
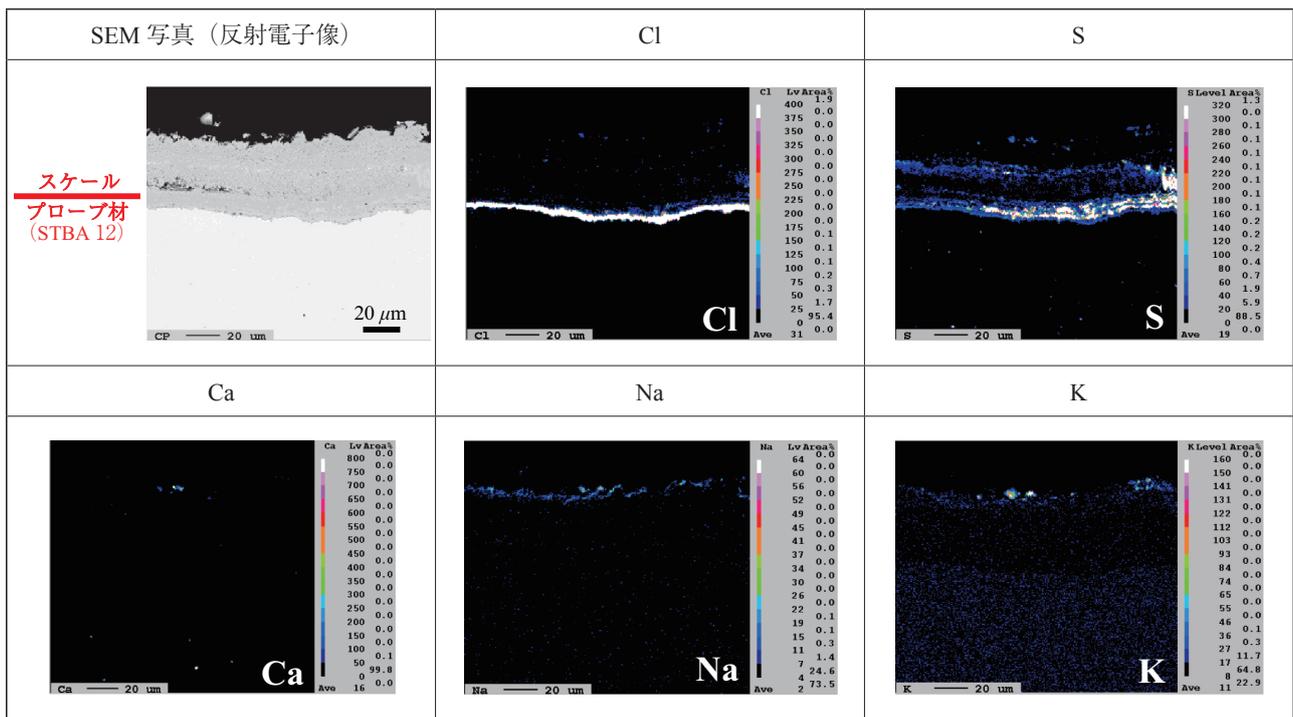
図5 断面 EPMA 分析結果の一例 (上: SUS 310S, 下: STBA 12)

腐食状況をより詳細に確認するため、プローブ材／スケール界面の断面 EPMA 分析を行った。分析位置はプローブ材の排ガス流れの上流側とした。

図5は断面 EPMA 分析結果の一例であり、B施設における曝露期間99日目の結果である。SUS 310SにおいてClがプローブ材／スケール界面に濃化しているものの、アルカリ金属類であるNaやKの存在は明瞭ではない。またSTBA 12においても、Cl、Sがプローブ材／スケール界面に濃化しているものの、SUS 310Sと同様にアルカリ金属類の存在は明瞭ではない。

これらの観察結果から、今回の実機試験条件においては、灰由来のアルカリ金属類は母材界面まで侵入しておらず、溶融塩腐食による影響は軽微であっ

たと考えられる。またアルカリ成分の存在が明瞭でないことから、プローブ材／スケール界面に存在しているCl、Sは燃焼排ガス由来の成分が濃化したものと考えられる。

プローブ材の断面 EPMA 分析の結果から、溶融塩腐食による影響はほとんど問題ないと考えられ

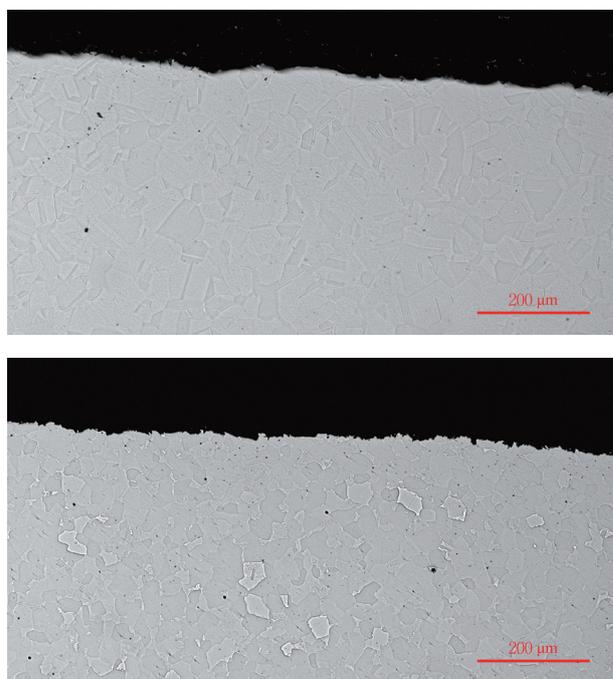
写真4 断面観察結果の一例
(上：SUS 310S, 下：STBA 12)

燃焼排ガス中の酸性ガスがプローブ材／スケール界面に濃化していることから、粒界腐食のような局所的な腐食の存在が懸念される。そこで局所的な腐食が存在するか否かを確認するため、光学顕微鏡によりプローブ材の断面を全周確認した。写真4にA

施設の曝露期間270日目の SUS 310S と曝露期間172日目の STBA 12の断面観察結果を示す。写真は全周のうちの一部であり、全周にわたりほぼ同様であった。SUS 310S と STBA 12ともに母材表面に凹凸がなく、結晶粒の脱粒、粒界腐食が確認されなかったことから、局所的な腐食は問題ないと考えてよい。

た。また、断面観察の結果からガス腐食による影響についてもほとんど問題ないと考えられた。
