# 準好気性埋立処分場の機能検査と評価事例

## Performance Inspection and Evaluation on Semi Aerobic Landfill

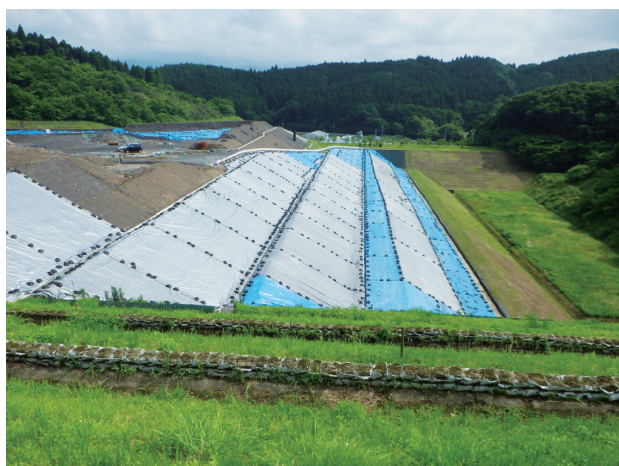
調査対象処分場は宮崎県都城市に建設された管理型最終処分場で計画埋立容量93万 $\text{m}^3$ （1期拡張分を含む）、2015年9月末現在約40万 $\text{m}^3$ が埋立処分されている。埋立期間は20年、埋立対象廃棄物は燃え殻、汚泥、廃プラ、紙屑、木くず、鋳さい、ばいじん、13号廃棄物等15種類で準好気性埋立構造を採用している。現有の浸出水処理施設能力は140 $\text{m}^3/\text{d}$ （Ca除去＋生物処理＋凝集沈殿＋逆浸透膜法）、浸出水調整設備容量は17 600 $\text{m}^3$ で、2016年度にはそれぞれ180 $\text{m}^3/\text{d}$ および28 100 $\text{m}^3$ に拡張する予定である。本処分場の特色として年間降水量が多く直近20年間の年平均降水量は2 460 mm、開業後の2012年には、3 535 mm/年を記録している。このため水管理を工夫しており、埋立完了部や埋立法面表面にはシートキャッピングを施し、表流水の排除による浸

写真1 キャッピングによる雨水排除

出水量制御を行っている（写真1）。さらに埋立浸出水調整設備への屋根設置も実施している（写真2）。このシートキャッピングの効果を踏まえ、流入空気量データを考察することで、埋立地の準好気性機能の確認を実施した。

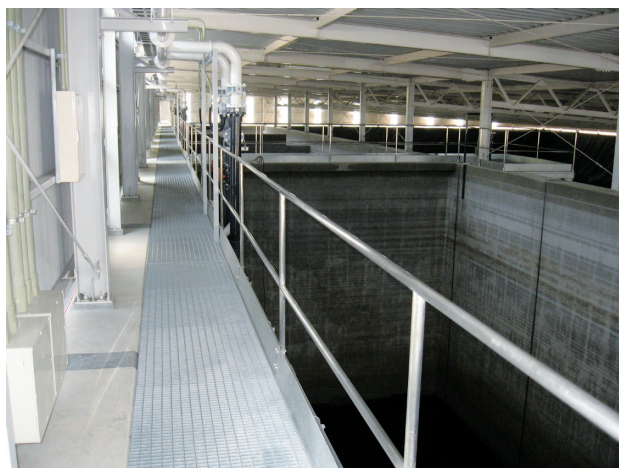
写真2 浸出水調整設備への屋根設置

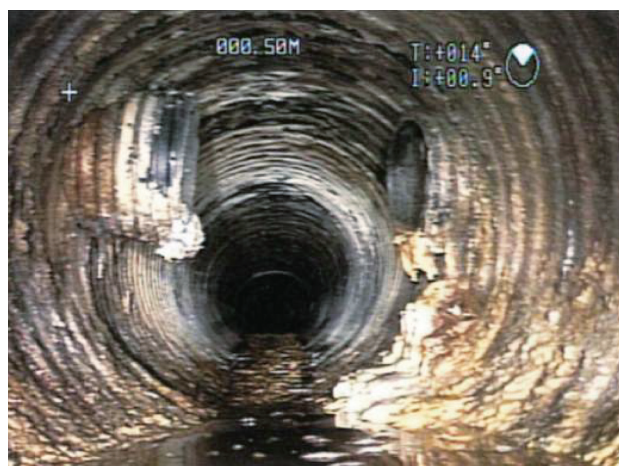
写真3 集水管清掃前

準好気性埋立構造を維持する心臓部である集水管の目詰まりや通気状況を確認するため集水管内にカメラを入れ、観察した。

その結果、管内の通水、通気断面は確保されていたが一部底部には土砂が堆積したり、カルシウムスケールの付着および集水管有孔管の閉塞が確認された（写真3）。このため高圧水を用いて管内洗浄を行った。洗浄は事前に高圧水による実験を行い、ポリエチレン管を破壊しない圧力として20 MPa、洗浄ノズルについては幹線φ600 mmの洗浄にはφ100 mmとφ60 mmを枝線φ150 mmについてはφ30 mm

していると判断できる。また準好気性を機能させるための心臓部でもある集水管は徐々に土砂等が堆積し、通気機能を阻害していくことが明らかになった。このため定期的な管内清掃は、準好気性機能を正常に保つために必要な要件である。そのためには設計時に集水管のモニタリングならびに清掃が可能になるような配慮も必要である。
