# 安芸クリーンセンター基幹的設備改良工事による機能改善

## Functional improvement of Revamping Work at Aki Clean Center

安芸クリーンセンターは稼働後13年以上経過しており、施設の延命化とCO<sub>2</sub>排出量削減を目的として、基幹的設備改良工事を行った。本施設では、押込送風機のインバータ化やバグフィルタをシングル化することで消費電力の削減を図り、CO<sub>2</sub>排出量を最大14.4%削減することができた。また性能改善を目的に、溶融炉水冷化による耐火物の長寿命化、ガス冷却室大型化による灰付着量低減を図り、安定した操業を継続している。

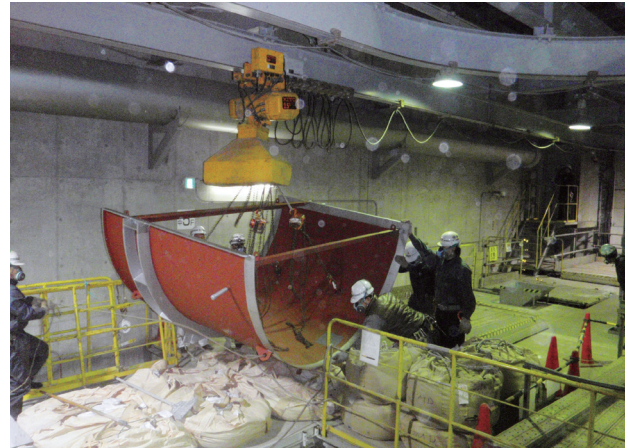
写真3 ガス冷却室分割搬入の様子

- ・上向流式ガス冷却室の灰付着量軽減のため、場内の空間的制約の範囲でガス冷却室を大型化し全面更新した。
- ・大型機器の更新となるため、搬入可能なように、分割構造にて製作、搬入した。

◇場内動線の制約があるため、搬出入経路を通過できるように、撤去品、新規品は細かく分割して搬出入を行った（写真2、3参照）。

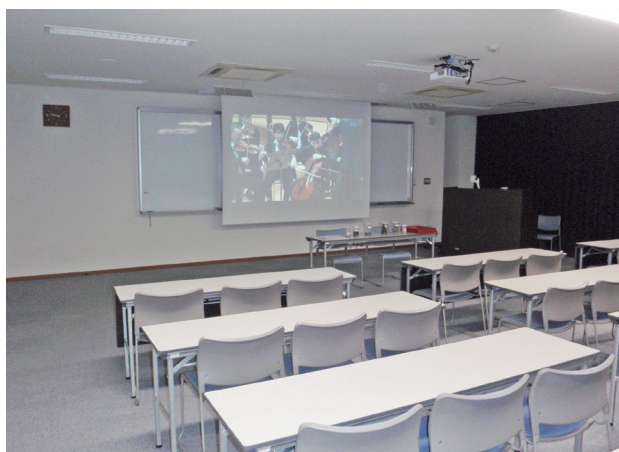
写真4 非常用電源に接続改造した研修室のテレビ

基幹改良工事の一環で、停電時に備え、テレビを非常用発電機の負荷とする改造を行った（写真4参照）。

を要したが、その間、非常用電源に接続改造したテレビによって災害情報を受信でき、避難者の方への情報提供に貢献できた。
