静電気によるGLの損傷とその対策

Troubles of Glass Lined Equipments by Static Electricity and Countermeasures against It

(化)技術部 製品開発課
沢田 雅光
Masamitsu Sawada

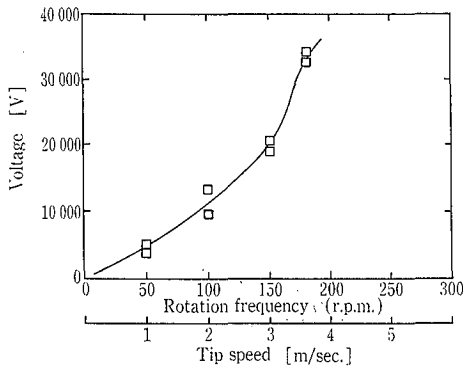
第2図 攪拌速度と発生電位の一例
Fig. 2 An example of relation between agitating speed and potential

次に、同じ条件で回転数のみを変化させたときのピーク電位を測定したので、その結果を第2図に示す。横軸の速度は、翼先端の周速を表わす。この結果は、攪拌翼の回転数の上昇は帯電電位を確実に増加させることを示すものである。

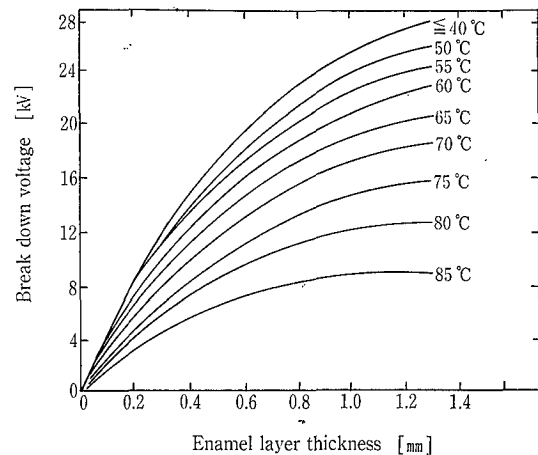
第4図 グラス厚みと破壊電圧⁶⁾
Fig. 4 Relation between enamel layer thickness and breakdown voltage with temperature

一般的なライニング用ガラスの絶縁破壊強度は、第4図に示すとおりである。1.2 mmにライニングされたガラスに40°C下において、25 kV以上の電位が加わったとき破壊し、温度の上昇に伴いその絶縁破壊強度は低下し、破壊電位も下がる。

さらにもう1つのケースとしては、上記現象から電気二重層が形成され、正極の電荷が集まるガラスの表面と、アースされた負極性の素地金属との間で電位が生じ、第4図で示した破壊電圧以上の電位が発生したときに起こる放電のケースである。前記の2つのケースでは、内容物間あるいは、内容物とガラスの間の放電であったのに対し、この場合は、ガラスが絶縁破壊することによる放電であり、槽内の帯電量が増せば、内容物とガラスの接触、分離の如何にかかわらず発生する。

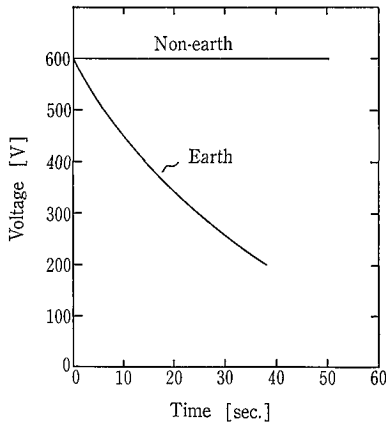
北川ら⁸⁾は、約2ℓのガラスライニング容器中にミネラルスピリットを約1.8ℓ入れ、これを電氣的に600 Vまで帯電させた後、電極を取り除き、静置した状態で電位の減衰を調べた。その結果を第6図に示す。(a)はガラスライニング容器の素地金属からのアースの有無による時間と電位の関係を表したもので、アースを施すことによって初めてガラスを通し、電荷が漏洩することがわかる。この減衰曲線を(b)に示すように縦軸の電位を対数表示すると、直線になることから①式にあてはめると、

第6図 帯電電位の減衰曲線
Fig. 6 The decline curves of charged potential

$$V = 600 \cdot e^{-t/34.6}$$

と書き換えられる。この式から緩和時間は、34.6秒であり、半減期は24.6秒が求められる。

また、仮にこの容器に50kVの帯電があったとし、それが100Vまでアースからの電気伝導のみで緩和すると仮定すると、約4分かかることになる。100ℓのテスト機の場合も半減期は約30秒であったが、例えば約30kVに帯電していたものが100V以下に減衰するには6分以上必要であることが分かっており、実際に使用されているガラスライニング攪拌槽は、これらのテスト容器に比べ、ライニングされたガラス表面積に対する内容物の量が大きいので、静置した状態での漏洩時間ももっと大きいと予測される。

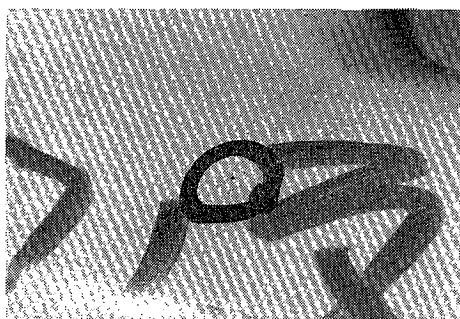
(a)

静電気によるGLの破壊にも絶縁破壊と放電による破壊の両者が存在する。GLの静電気による破壊例を写真1に示す。

(a)から、直径0.5~1.0mmのガラス表面から素地金属に達するピンホールで、ガラス表面の開孔部周囲の角が取れて丸くなっていることがうかがえる。これはガラスが絶縁破壊あるいは、放電により貫通孔ができ、その時あるいはその後の放電の熱により開孔部周囲が溶けて角が取れたものと思われる。

写真1 静電気によるGLの破壊例

GLの静電気による破壊の最も顕著な特長は、破壊箇所が無数に及ぶことである。過去の事故例では、1基の攪拌槽内で合わせて1000箇所以上といった具合である。そして、その破壊の多くは写真1の(a)およびそのガラス表面の開口部が欠けた状態を呈している。

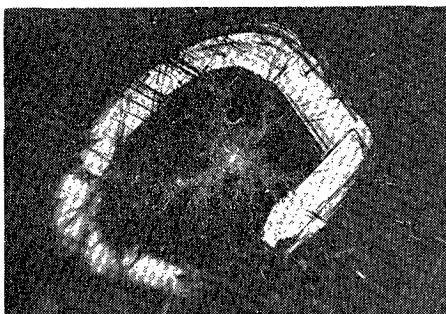
(b)

(b)はガラス表面に形成されたスタティックマークの写真である。中心部は、素地金属まで貫通したピンホールがあり、樹枝状の部分はガラスの微細な表層チップの集団である。
