SVミキサーのテスト事例報告（その2）

The Test Report of the SV MIXER (No. 2)

(化)技術部
太田 幹子
Mikiko Ohta

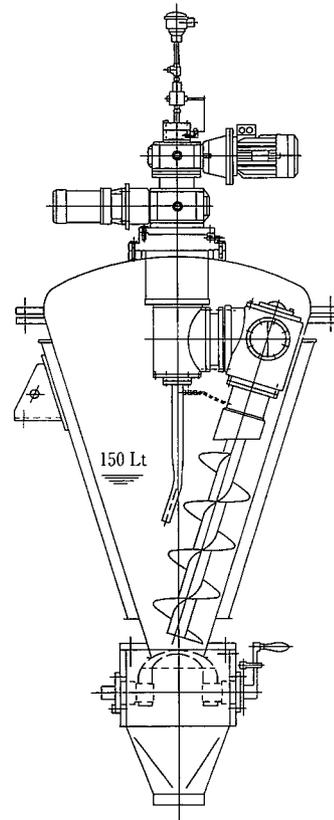
第1図 SV ミキサー (150 Lt) 概略
Fig. 1 Schematic of the SV MIXER

テスト機としては、主として150 Lt SVミキサー（SV0015VT-2S）を使用した。概略図を第1図に

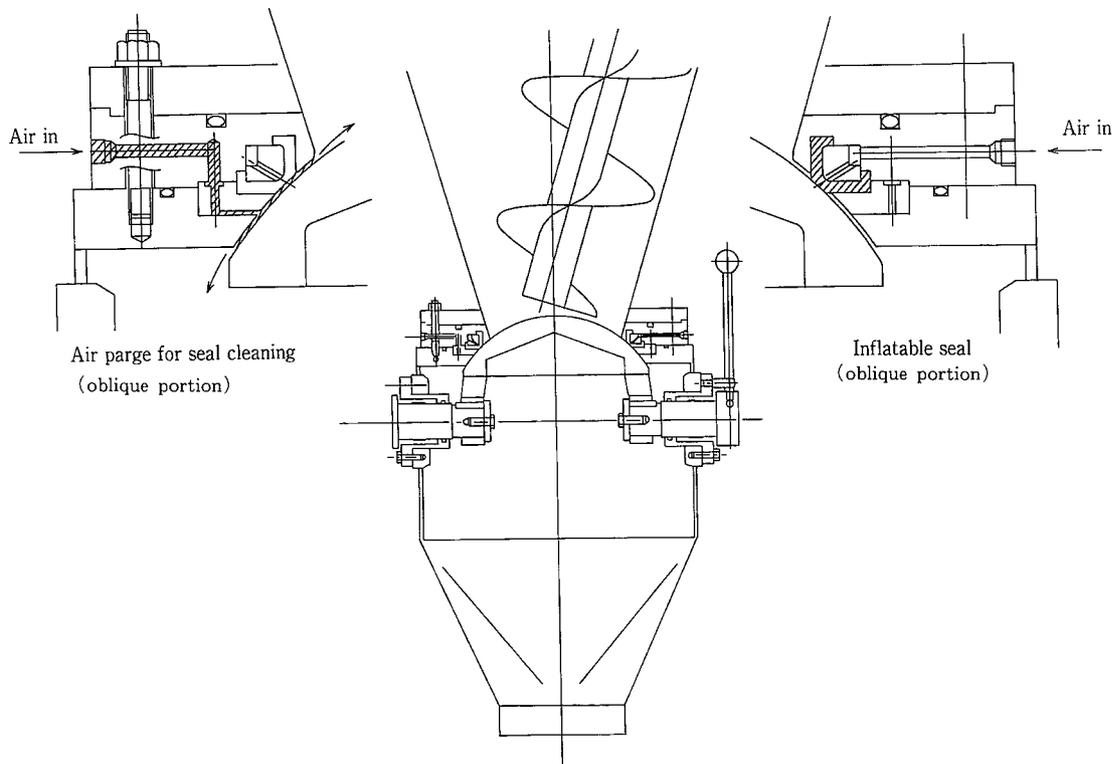
第2図に新型排出弁の構造を示す。

シート面と弁体の間には隙間があり、バルブの開閉はこの状態で行う。従って、従来のバルブとは異なり、開閉時の弁体・シート間での異物の噛み込み等による摩耗を防ぐことができる。

第2図 新型排出弁
Fig. 2 New model discharge valve

を供給し、シートを膨張させることによってシートと弁体を密着させ密封する。シート面は柔軟なゴム製であるため、少量の異物を噛み込んだとしても、槽内を密封することができる。

長期間にわたる自動運転を可能にするため、排出時にはBよりエアの供給を行いエアパージすることによってシート面を洗浄し、付着物を取り除く機構となっている(特許出願中)。

テストの結果、いずれの圧力に於いても排出弁からのエア洩れは生じなかった。構造上、シート面に直接圧力がかかる事はなく、またゴムシート自体が3 kgf/cm² Gの圧力で膨張しているため、1.9 kgf/cm² Gの圧力を内側から受けても気密性を保つことができる。

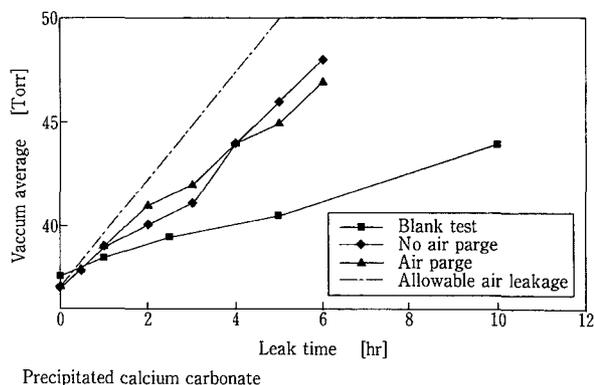
第3図より、軽質炭酸カルシウムについてはエア

第3図 真空リークテスト
Fig. 3 Vacuum leak test

洗浄の有無による影響は、ほとんどなかった。これは、軽質炭酸カルシウムは流動性が悪く付着性が強い粉体ではあるが、粒子が細かく柔らかい粉であるため、付着した試料がバルブの隙間を埋めたためと考えられる。1回のテストではエアパージを行わない場合においても社内規格を満たしているが、写真1に示すように、ゴムシート面への付着はエアパージを行わない場合の方が多いため、繰り返し運転を

テスト結果を第3~5図に示す。

グラフ中の破線は社内規格によるSVミキサーの許容空気漏洩量である。

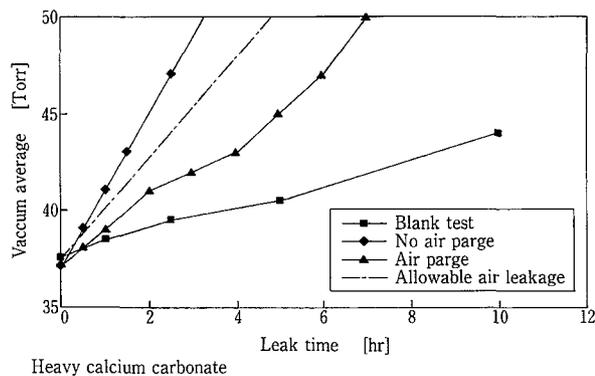
第4図 真空リークテスト
Fig. 4 Vacuum leak test

重質炭酸カルシウムについては、エアパージの有無の影響が表れた (第4図)。これは重質炭酸カルシウムは粒子が大きく堅いため、部分的に付着することでエア洩れを生じたと考えられる。この場合もエアパージを行うことによって、エアの漏洩量を許容範囲内に収めることができた。

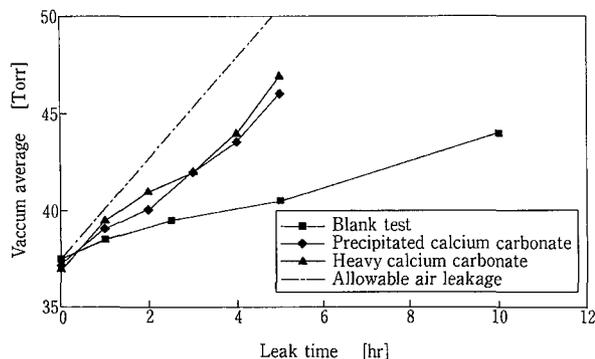
第5図 真空リークテスト
Fig. 5 Vacuum leak test

た結果を第5図に示す。排出の際にはエアパージを行った。

エアパージを行っているため、シート面への試料の付着状況は1回目から10回目まで、目視ではほとんど変化がなかった (写真2)。また、第5図からわかるように、いずれの試料に置いても空気の漏洩量を許容範囲内に収めることができた。

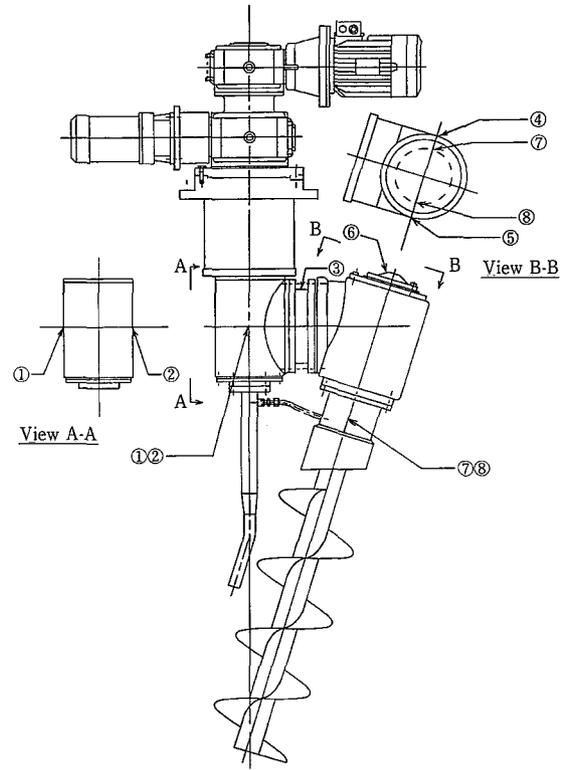
第6図 温度測定位置
 Fig. 6 measurement position

測定は接触温度計を用い、1時間毎に行った。測定部位を第6図に示す。

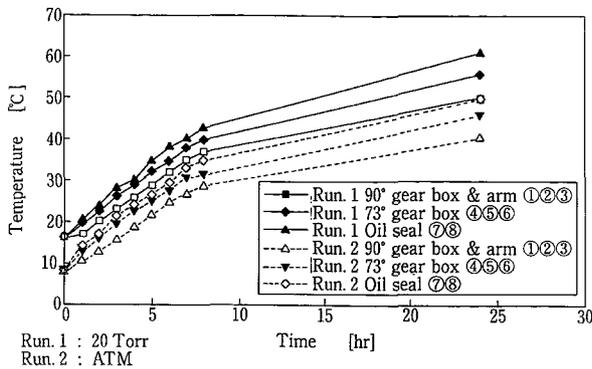
第7図に、槽内の圧力による駆動部の温度変化の違いを示す。大気圧下に比べ、減圧下 (約20 Torr) の方が高温になる。テストを行った時期が違うため外気温に差が生じているが24時間運転を行った時点で、大気圧では約35 °C、減圧下では約40 °Cの温度上昇が確認された。

駆動部から放熱を行う際、真空下の場合には熱伝導度が悪化するため駆動部への蓄熱量が大きくなったと考えられる。従って本テスト機においては、大気圧下と減圧下では5~10 °C程度の温度差が生じることが明らかになった。

第7図 駆動部温度曲線
Fig. 7 Thermo curve

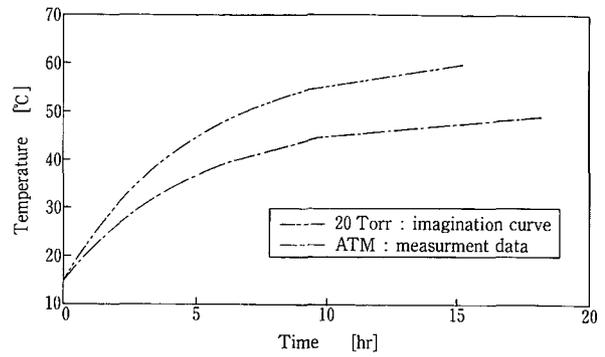
第9図 温度曲線 (1500 Lt 仮想曲線)
Fig. 9 Thermo curve (1500 Lt imagination curve)

SV ミキサーがスケールアップした場合も、同様に考えると、前報で報告した1500 Lt SV ミキサーを真空下で運転した場合、第9図の様な温度上昇が

起きたと推定でき、最終的には大気圧下での運転と15°C以上の温度差が生じたと考えられる。

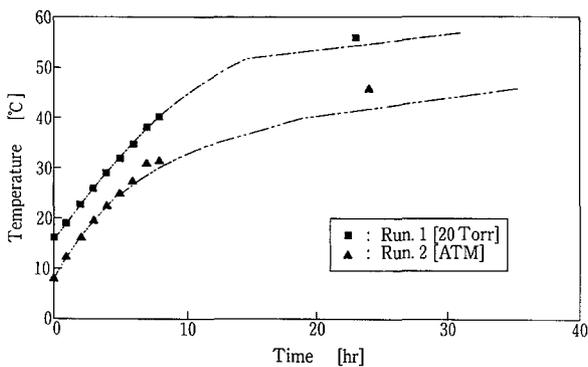
73° gear box
第8図 温度曲線 (仮想曲線)
Fig. 8 Thermo curve (imagination line)

運転開始約5時間以降は、前式に従って温度が上昇しており、総括伝熱係数Uと伝熱面積Aの乗数UAを2.0 kcal/hr°C、熱容量M : 20 kcal/°C、とすると、大気圧下でのQ : 34.4 kcal/hr、減圧下でのQ : 64.9 kcal/hrとなり、第8図のように表すことができた。

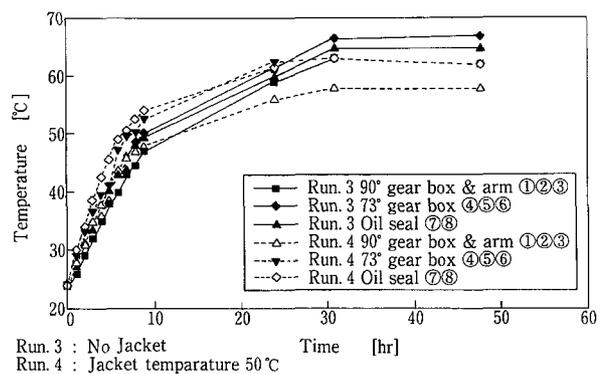
Run. 3 : No Jacket
Run. 4 : Jacket temperature 50°C
第10図 駆動部温度曲線
Fig.10 Thermo curve

第10図は、外套の有無による駆動部の温度変化を示す。

運転開始直後は、外套 50℃で加温した方が高い温度を示す。これは外套によって槽内の雰囲気温度が高くなり、駆動部自身の発熱に加え周囲から熱を与えられたためと考えられる。しかし、運転時間約24時間より、RUN. 4は温度がほぼ一定となり、最終的にはRUN. 3の方が高温を示した。

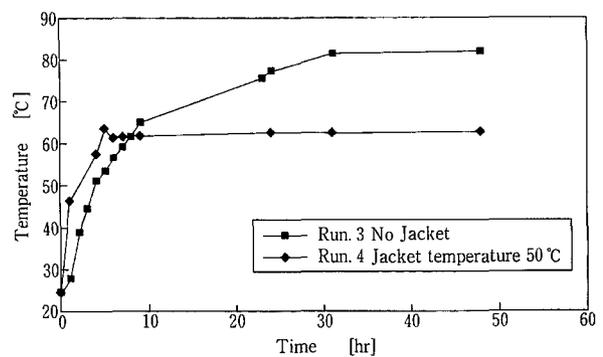
第11図 品温
Fig.11 Product temperature

第11図に、この時の品温を示した。このグラフからわかるように外套がある場合は品温が一定温度でコントロールされている。

前述の結果より、外套で加熱を行う場合、品温は急激に上昇した後、一定温度を保つ。品温が高温になると外套が冷却装置として作用し、品温は約62℃で安定した。駆動部の温度は缶内の雰囲気温度に左右されるため、品温が低いほど、温度の上昇を抑えることができる。

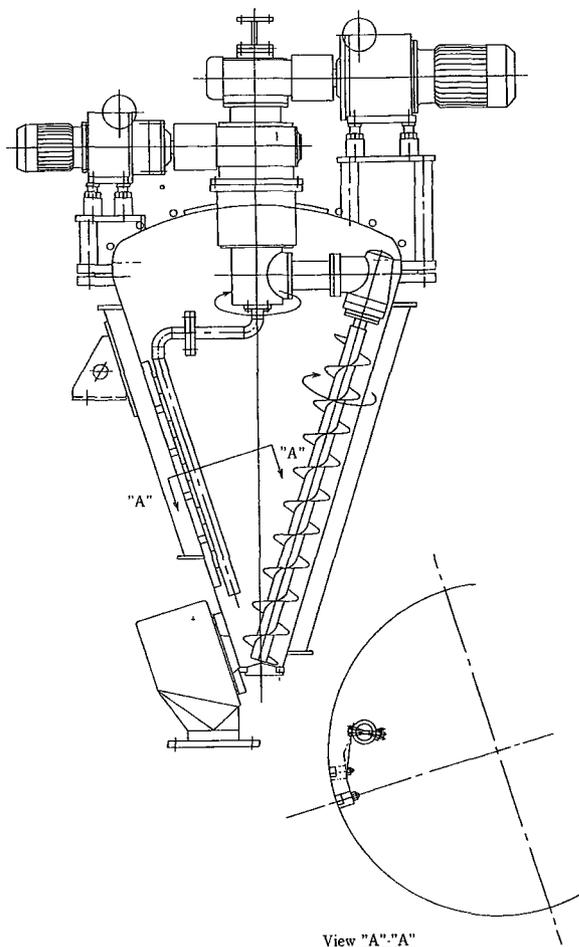
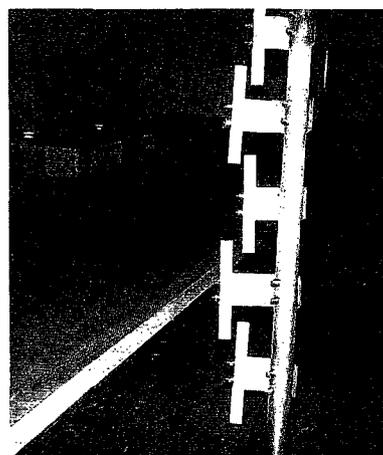
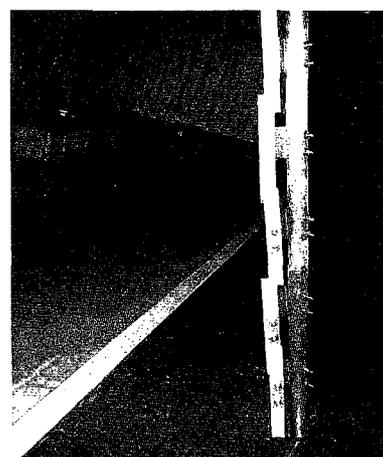
第12図 スクレーパ取付状態
Fig.12 Fitting of the scraper

写真3 スクレーパ
Photo.3 Scraper

第12図及び写真3に今回実験に使用したスクレーパの形状及び取り付け状態を示す。

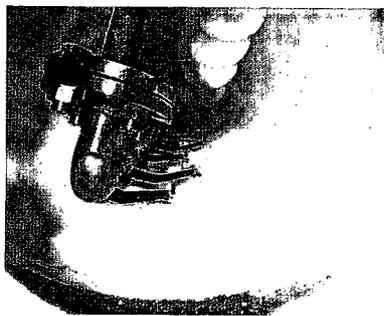
写真4にスクレーパ運転前と運転後の缶内の様子を示す。ワイパー部分は支持版によって壁面に強く押しつけられる構造になっている。

写真 4 スクレーパ性能テスト
Photo. 4 Performance test of the Scraper

テストの結果、スクレーパを1回転させただけで付着物のほとんどをかきおとすことができることが確認された。

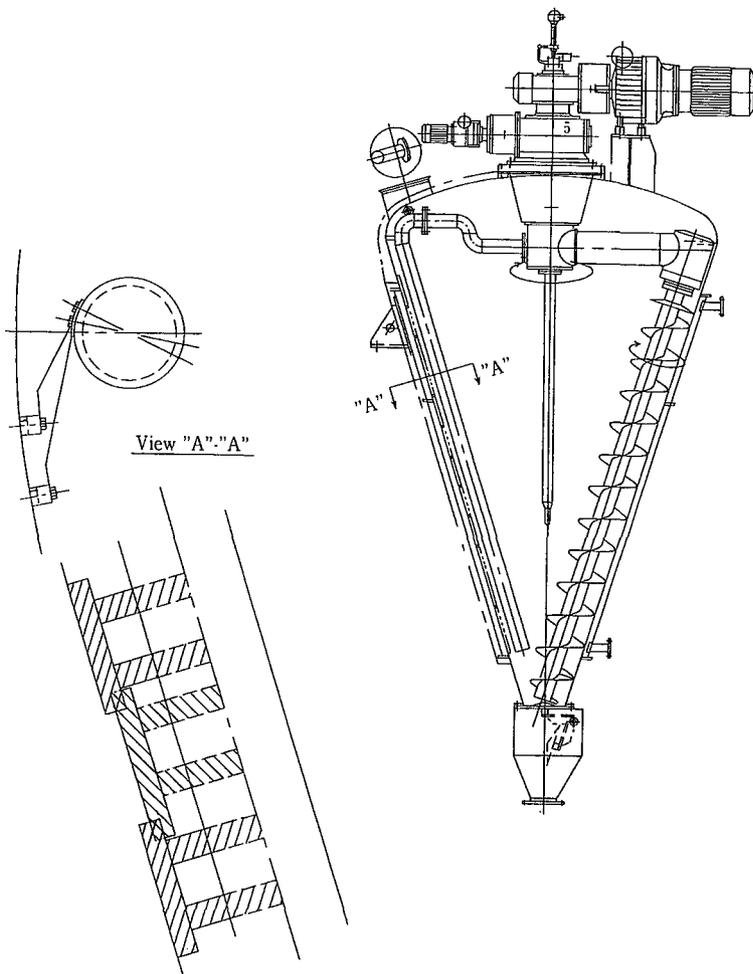
第13図 スクレーパ取付状態 (5000 Lt SV ミキサー)
Fig.13 Fitting of the scraper (5000 Lt SV MIXER)

第13図は、5000 Lt SV ミキサー用のスクレーパの形状、また写真5は実際に取り付けた状態である。このスクレーパは鏡のマンホール部分から取付、取り外しができるようになっている。

5000 LtのSVミキサーにおいても、約3回公転を行うことで付着物は取り除かれると考えている。

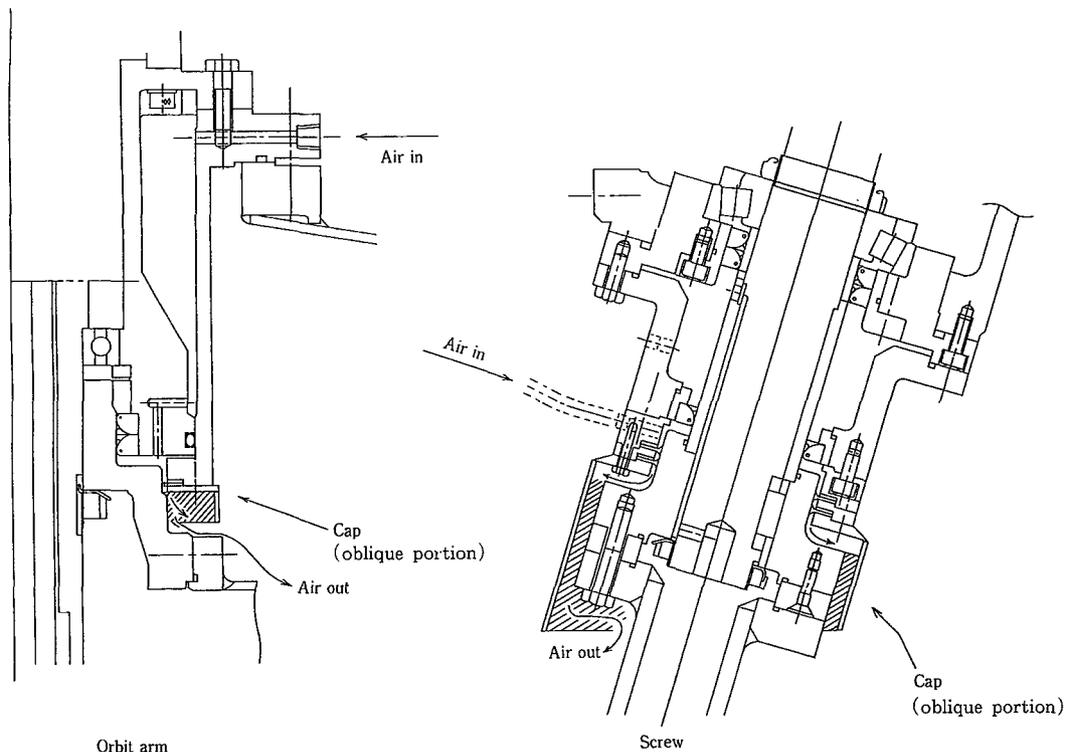
第14図 満水シール
Fig.14 Air seal (coped with full water)

満水シールの構造図を第14図に示す。

駆動部内にエアを流して水の逆流を防ぎ、またエアの出口部分にかさを取り付けることでエア溜まりを作り水の侵入を防ぐ構造になっている。

- ①シール部分に乾粉を吹き付け（第14図斜線部）、そのままの状態で缶内に満水を張る。
- ②水を張った状態で自公転を運転し、エアが流れているかどうかを確認する。
- ③約30分運転後缶内から水を抜き、シール部分が濡れていないかどうかを目視にて確認した。

満水での運転状況を観察したところ、リップシールがよく効いているため、エアが連続的に流れてくるということはなく、間欠的に空気の泡が生じていた。

は完全に乾いた状態で、シール部分にまで水が侵入していないことが確認できた。
