応力腐食割れの検査と補修方法

Maintenance Procedures for Stress Corrosion Cracking

(化)第1製造部 製缶課
渡辺 和義
Kazuyoshi Watanabe
新小田 満
Mitsuru Shinkoda

In case of chemical reactors made of austenitic stainless steels and cladding materials, corrosion damages are mainly caused by stress corrosion cracking (SCC).

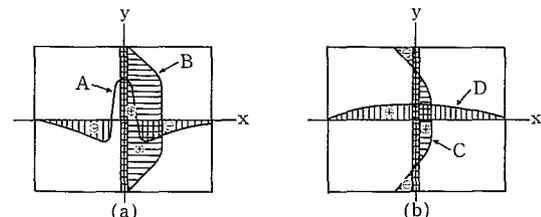
第 2 図 2 枚の板を溶接した場合の残留応力の分布

σ_y : stress for weld line direction

A: σ_y on x axis

B: σ_y on y axis

σ_x : stress for right angle direction to weld line

C: σ_x on y axis

D: σ_x on x axis

Fig. 2 Distribution residual stresses of welded two plate

ロール成型での胴内面側には圧縮残留応力が支配的であり、SCCとして問題となる例は少ないが、胴長手溶接部では、1.1(1)の溶接残留応力の影響により、発生することがある。

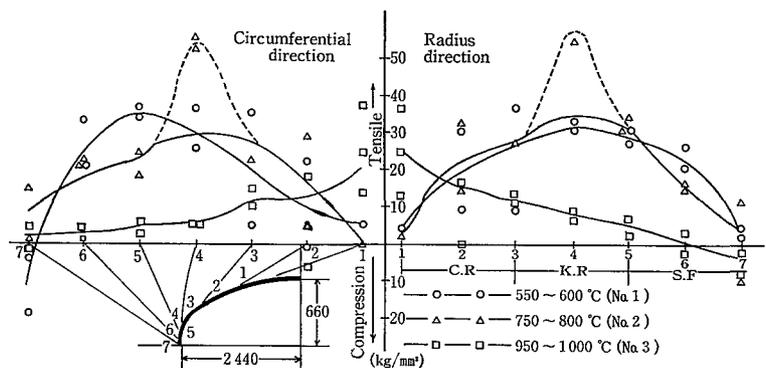
第3図 熱間スピニングされたステンレス・クラッド鋼製鏡板の残留応力分布 (内面合せ材側)
Fig. 3 Residual stresses distribution of hot formed head plate (Inside cladding material)

第 3 図²⁾ は熱間スピニングされたステンレス・クラッド鋼製鏡板の残留応力測定結果の一例を示したものである。図からわかるように、熱間スピニング加工によるステンレス・クラッド鋼製鏡板の残留応力は、合せ材側 (ステンレス) で円周・半径方向ともに引張残留応力が存在し、その

大きさおよび分布は加工温度に依存する。したがって材質と腐食性ふん囲気の組み合わせいかんによっては、熱間スピニング後応力除去焼鈍することが望ましいことになるが、ステンレス・クラッド鋼の応力除去焼鈍は、複合材ゆえにソリッド鋼のように完全に除去できないため、残留応力がさけられない面もある。

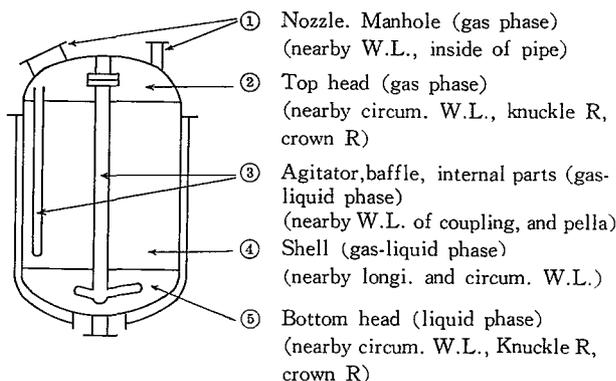
第4図 反応機でのSCC発生部位
Fig. 4 Reactor's portions causing SCC

部位	SCC発生集中部位	発生要因	備考
①上鏡	主としてナックルアール部	鏡スピニング成型時の残留応力および熱間加工での鋭敏化	目視で気付かない場合が多い。
②下鏡	主としてナックルアール部	鏡スピニング成型時の残留応力および熱間加工での鋭敏化	①と②では腐食形態が異なる場合が多い。
③ノズル・マンホール	取り付け溶接の熱影響部 (鏡側と管台内面側)	取り付け溶接の熱影響部 (鏡側と管台内面側)	管がソリッド材で薄肉のため割れ事故多い。
④ペラ・バッフル	主として気相部の溶接熱影響部	取り付け溶接の熱影響部 (鏡側と管台内面側)	切損事故へ発展する可能性がある。
⑤胴	主として気相部の溶接熱影響部	長手、周溶接の熱影響部	一般的には問題となっていない。

反応機でのSCC発生部位は1項で述べたように、環境因子と引張残留応力がある条件に合致した時に表われ、当社の過去の経験も含めて考えると、第4図に示す範囲によく発生している。

(SCC発生部位毎の特長は第4図右にまとめる)

第4図に掲げている部位全てに同時にSCCが発生することはないが、これらの部位は日常保全していく上で、十分点検することが必要であり、重要なポイントとなる。

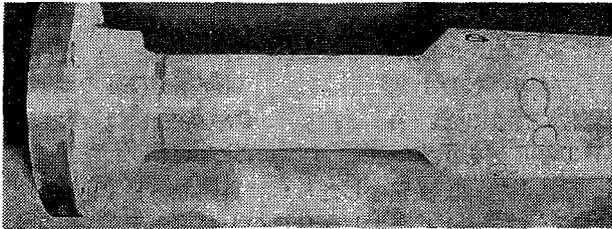
写真 1 SCCのPT写真例
Photo. 1 SCC Penetrant test photograph

3) 熟練者 (NDI有資格者等) により指示模様の観察を適確に行うこと。写真1にSCCが発生した攪拌軸のPT写真例を示す。

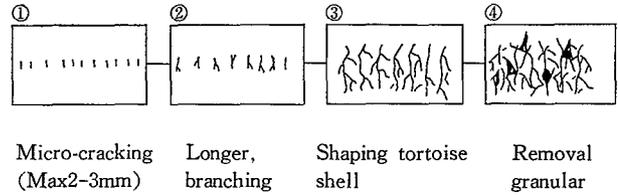
Micro-cracking (Max2-3mm) Longer, branching Shaping tortoise shell Removal granular
第5図 SCC表面観察の進行パターン
Fig. 5 Visual inspection of SCC Propagation

SCCは非常に微細な割れのため、初期の段階において目視ではほとんど確認することは困難であるため、次に述べる浸透探傷検査と共に併用することを推奨する。第5図にSCCの表面観察での進行パターンを示す。

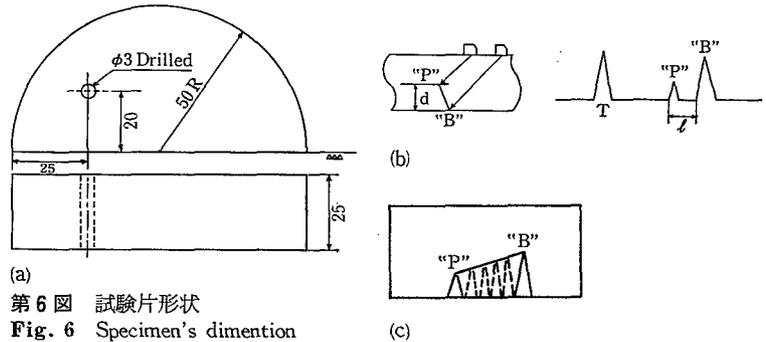
(a) 試験片形状
Fig. 6 Specimen's dimension

第6図(a)の試験片を用いて、時間軸・入射角の較正を行う。

第6図(a)試験片の3φキリ穴からの最大エコー高さを80%にし、探傷は6dB増で行う。

走査により、欠陥が最も深い方向の走査の探傷図形より欠陥深さを推定する。(第6図(b))

(注) この場合、途中で他の欠陥エコーが現われる場合があるので第6図(c)に示すごとく、BからPの移行が連続していることを確認する必要がある。

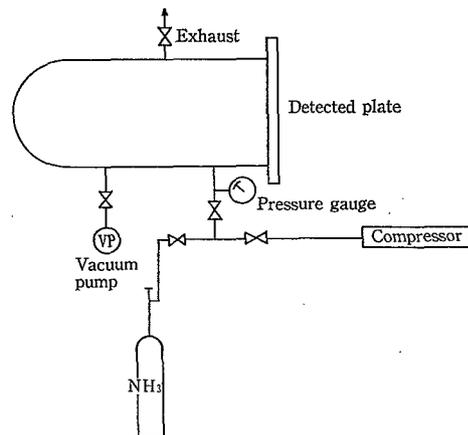
第7図 アンモニアリークテストフロー図
Fig. 7 NH₃ Leakage detection method

第7図(4)のごときテストフローを組み、具体的に下記手順で検査する。

1) 検査面洗浄

アセトン等溶剤で検査面の水分・油分・アルカリ分を完全に除去する。

2) 外套側の昇圧

アンモニアガス濃度0.1—1.0%(0.5%程度。濃くても構わない。)で設定圧(不明の時は2~5 kg/cm²)まで昇圧する。

3) 検知剤の塗布

検査面に一様にリークカラーを塗布する。(タイホー工業製 リークカラー)

4) 保持

5時間以上保持する。(圧力が低下した場合には設定

圧に保持する。)

5) 検査

リーク部は黄色より紫色に変色する。(この場合、検知剤が空気中に含まれたごく微小のアンモニアによって変色する場合があるので、その外気雰囲気注意到注意すること。)

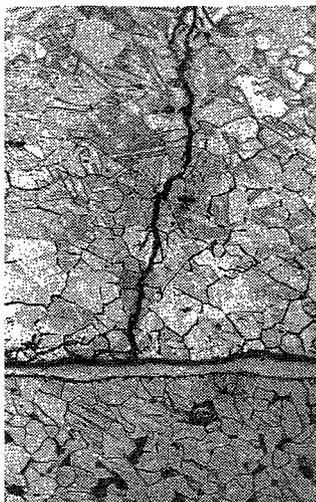
写真2 ロールクラッド材のSCC
Photo. 2 SCC of Roll-cladding steel

現在、ステンレスソリッド材でのSCC貫通事故は多いが、クラッド材の場合、SCCが貫通した事例はほとんどない。この理由の一つとして、写真2に示すごとく、SCCがニッケル層で停止するという事実がある。すなわちロールクラッド製法のステンレス・クラッド材には10—30 μ mの薄いニッケル層があるが、ニッケルはオーステナイト系ステンレス鋼がSCCを起こす環境下でもSCCを生じないためである。しかし、ニッケル層は薄いため、SCCの進行過程で応力のアンバランス等からニッケル層に割れが発生し、ニッケル層を貫通する可能性はある。ただしこの場合でも、母材で割れが生ずるとは限らず、内容液にもよりますが、一般的な腐食は発生しても母材でSCCが発生しな
