流動床炉におけるスーパーヒータ材料の耐食性評価試験

Corrosion Resistance Evaluation Test of Superheater Materials in Fluidized Bed, The 2nd Report

Vol. 12 No. 1 (2015 / 9)

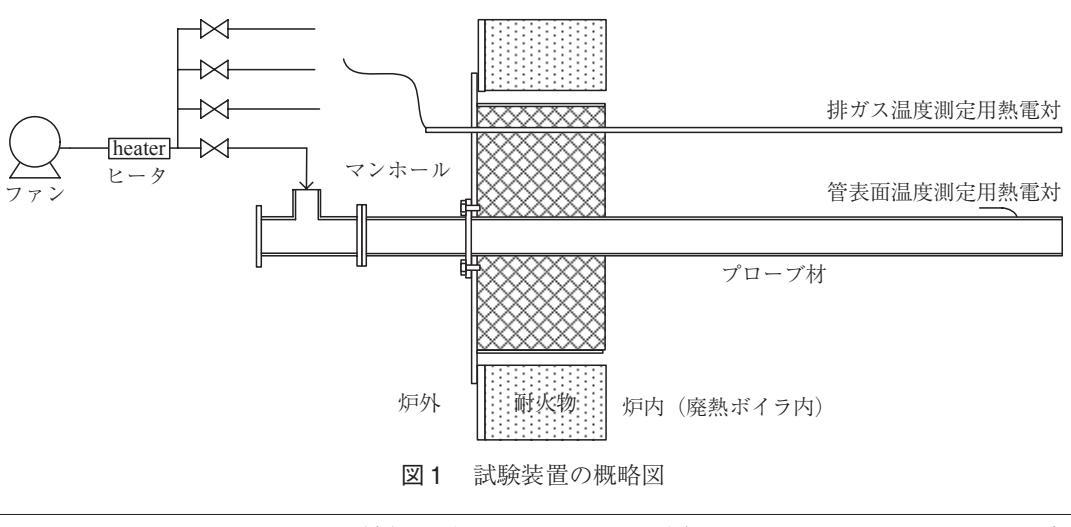
試験装置の概略図を図1に示す。ボイラ内部排ガ ス温度の異なる2カ所の位置に設けられたマンホー ルに管状のプローブ材を取付け,廃熱ボイラ内に挿 入した。各プローブ材には管表面温度を測定できる ように熱電対を取付けた。またプローブ材を挿入し た箇所の排ガス温度を測定するため,それぞれのマ ンホールに排ガス温度測定用の熱電対を別途取付け た。ここでプローブ材の材質は,一般的に流通して いるステンレス鋼 SUS 310S を選定した。

暴露期間中、プローブ材の内部に加熱空気を流通 させ、その送風量の調整により管表面温度が目標値 になるように制御した。ここで管表面温度の目標値 は、蒸気温度450℃での使用を想定して、これより も30℃高い480℃とした。約3カ月の暴露期間毎に プローブ材を廃熱ボイラから取出し、先端部を切断 採取してプローブ材の肉厚を測定して減肉量を算出 した。また腐食環境を評価するため、プローブ材に 堆積した灰および固着した灰を採取して組成分析. 示差熱分析(以下, DTAと記す)および走査型電 子顕微鏡(以下, SEM と記す)による組織・形態 の観察とエネルギ分散型X線分光法(以下,EDX と記す)による元素分布の分析を行った。これまで に4回の暴露・解析を行い。延べ暴露日数は施設A で391日,施設Bで370日に達した。また試験中に プローブ材を挿入しているマンホール部から排ガス を採取し、組成分析を行った。

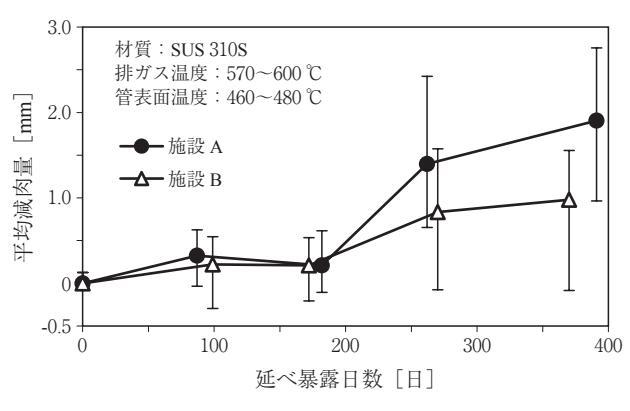
図2 高温側の減肉量と暴露日数の関係

各プローブ材断面について周方向45°毎に8カ所 の肉厚を12.5倍の光学顕微鏡で測定し、プローブ新 材の肉厚平均値から暴露後の肉厚を引いた値を減肉 量とした。高温域と低温域のプローブ材の減肉量と 延べ暴露期間の関係をそれぞれ図2および図3に示 す。なお図は、周方向8カ所の減肉量の平均値をプ ロットで示し、部位毎の変動幅をエラーバーで示し ている。

高温域では、両施設とも暴露日数の経過とともに 減肉が進む傾向が見られた。一方、低温域では両施 設とも延べ12カ月間の暴露期間では、減肉がほとん ど認められなかった。このことから、排ガス温度 520~540 ℃程度の温度域に SH を設置することに より、腐食損傷リスクを抑えて、蒸気温度450 ℃で の長期安定運転を達成できるものと考えられる。

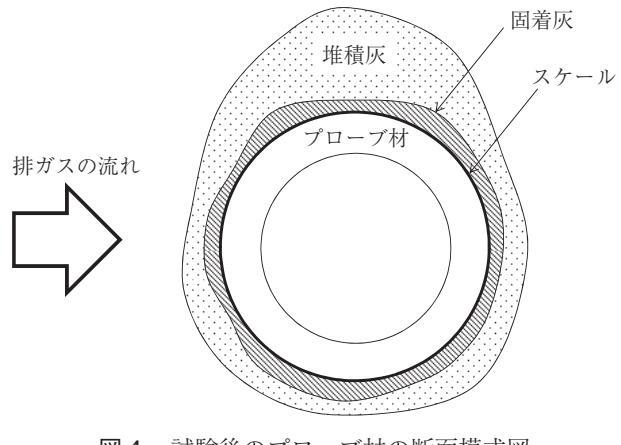
試験後のプローブ材の断面模式図 図4

廃熱ボイラから取出したプローブ材を観察した結 果,図4に示すようにプローブ材上に堆積した灰 (以下,堆積灰)とスケールに固着した灰(以下, 固着灰)が確認できた。堆積灰は手で容易に払落と せる程度に粘着性の少ない灰であるのに対し、固着 灰は容易に除去することができなかった。このため 固着灰は、一度溶融した灰が冷却される過程で固体 化したものと考えられた。この堆積灰と固着灰の組 成分析とDTA 分析を行い、堆積灰、固着灰の違い や高温域、低温域の違いによる灰性状の違いを比較 するとともに腐食への影響を検討した。

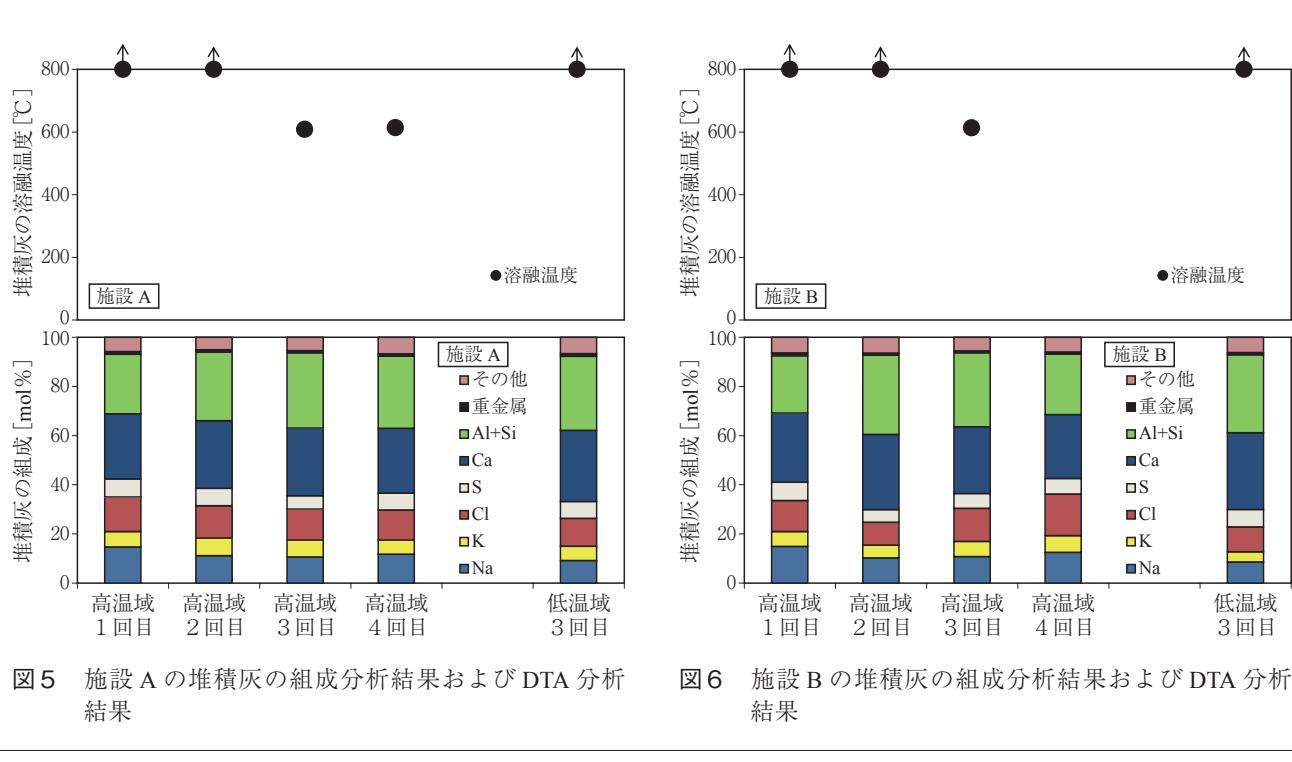
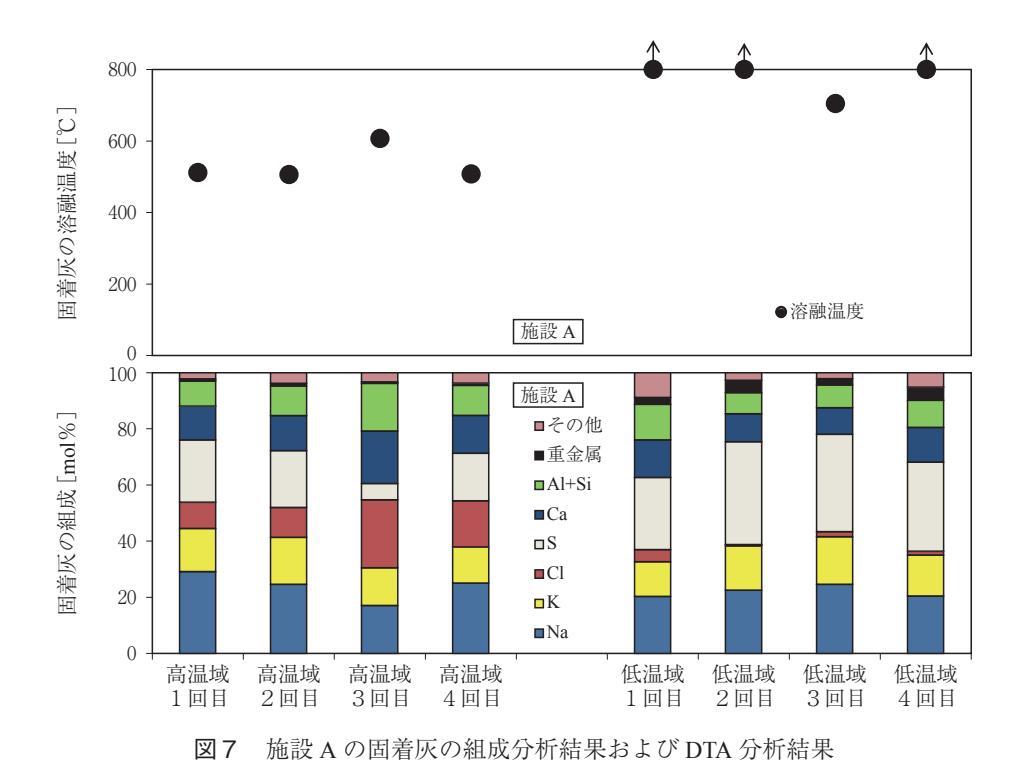
施設Aおよび施設Bの「堆積灰」の組成分析結 果と、DTA により得られた溶融温度を、それぞれ 図5および図6に示す。また図7および図8には 「固着灰」に関する同様の結果を示す。ここで、800 ℃の位置にある溶融温度の矢印付プロットは、室温 ~800℃まで溶融が確認されなかったことを示して いる。図5.6より、堆積灰の組成には高温域、低 温域、施設間による相違はほとんど見られず、溶融 塩成分と考えられる Na, K, Cl, S の合計は40 mol %前後であり、Caを加えて60 mol%前後であった。 またそれぞれの組成割合もほぼ同等であった。また 図7.8より、固着灰の組成にも施設による相違は ほとんど見られなかったが、高温域と低温域には明 らかな違いが見られた。いずれの固着灰も溶融塩成 分と考えられる Na, K, Cl, S の合計は60~70 mol %前後であり、Caを加えて80 mol%前後であり、 堆積灰よりも溶融塩成分濃度が増大していた。しか しながら、低温域の固着灰は高温域の固着灰や堆積 灰と比べて Cl 濃度が減少する一方, S 濃度が増大 していた。

一方 DTA による溶融を示唆する吸熱ピーク温度 に着目すると、堆積灰では一部の灰において約600 ℃の吸熱ピークが検出され. 高温域の固着灰では約 500 ℃と約600 ℃で吸熱ピークが検出されたが.低 温域の固着灰では700℃以下において吸熱ピークは 検出されなかった。ここで約500℃で検出された吸

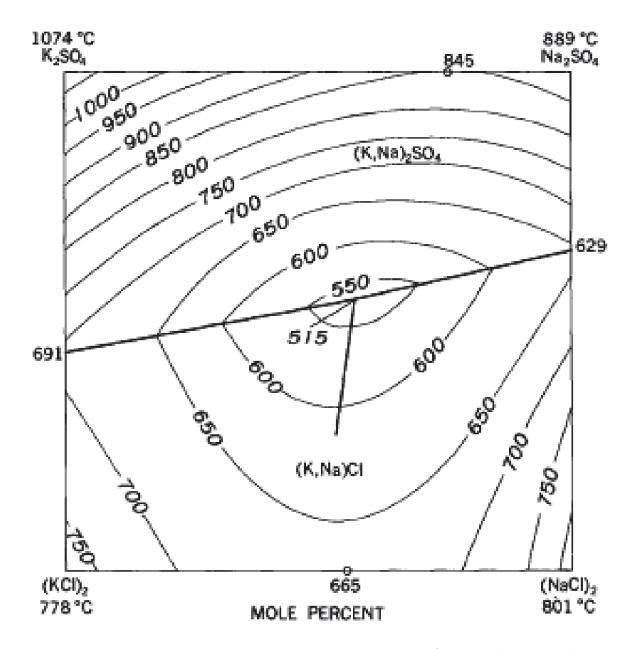
図9 NaCl-KCl-Na₂SO₄-K₂SO₄の4元系の組成と融点の 関係⁵⁾

熱ピークは、**図9**に示す NaCl-KCl-Na₂SO₄-K₂SO₄の 4元系化合物の共晶温度⁵⁾に相当しており、約600 ℃と観測された吸熱ピークは**図10**に示す NaCl-KCl-CaSO₄の3元系の共晶温度⁵⁾に相当していると考え られる。**表1**に示した管表面温度と排ガス温度の変 動幅を考慮すると、高温域では管表面近傍の温度が 測定された溶融温度以上になる場合があることから、高温域では管表面で塩が一部溶融していたと考えられる。また堆積灰中で溶融した塩が管表面近傍に濃化することにより、固着灰中の溶融塩成分である Na, K, Cl, S, Ca の濃度が堆積灰の濃度よりも 増大したものと考えられる。これは上述のプローブ

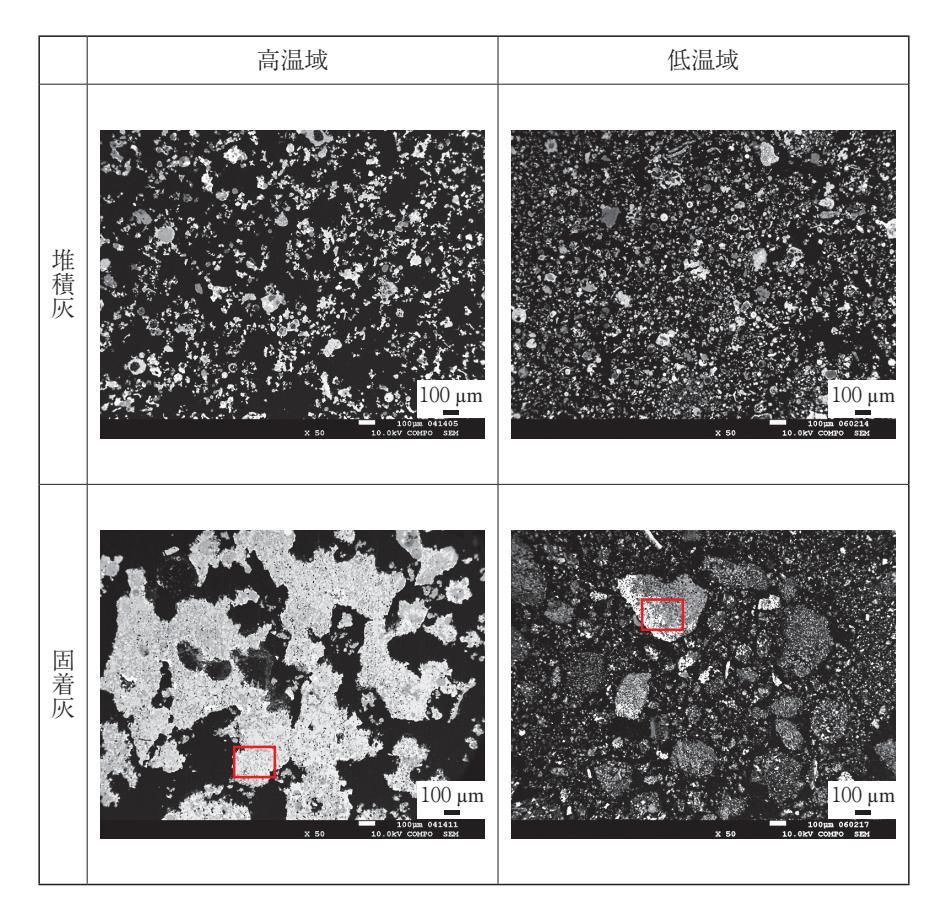
図11 施設 B での灰の断面 SEM 写真(3回目採取灰)

次に高温域では管表面に溶融塩が存在し、低温域 では存在しなかった事実を検証するため、採取した 灰を樹脂に埋込んで研磨し、灰の断面の SEM 観察 を試みた。施設Bでの3回目の灰のSEM写真を図 11に示す。堆積灰においては、高温域、低温域とも に微細な粒子状を呈しており、外観上の相違は見ら れなかった。この結果は組成分析結果とも符合す る。一方固着灰においては、高温域で粒子が凝集し て粗大化しているのに対して、低温域では多少凝集 した粗大粒子が存在するが、基本的に堆積灰に類似 した観察結果であった。高温域の固着灰が凝集して いるのは、塩が一旦溶融した後、冷えて固まったた めと考えられ、この結果も上述の分析結果と一致す る。固着灰の凝集の原因を明確にするため、図11に 示した固着灰の四角で囲んだ部分を拡大して EDX による元素分布の分析を行った。その結果を図12に 示す。高温域の固着灰においては、薄い灰色の Na. K, Clの部分と濃い灰色の Ca, S の部分が分離して おり、NaCl. KClがバインダとなって CaSO 粒子を 固着化している様子が確認できた。これは、NaCl-KCl-CaSO₄の3元系の溶融塩が冷却されて固化する 際に, NaCl, KCl と CaSO₄ が分離して存在するた

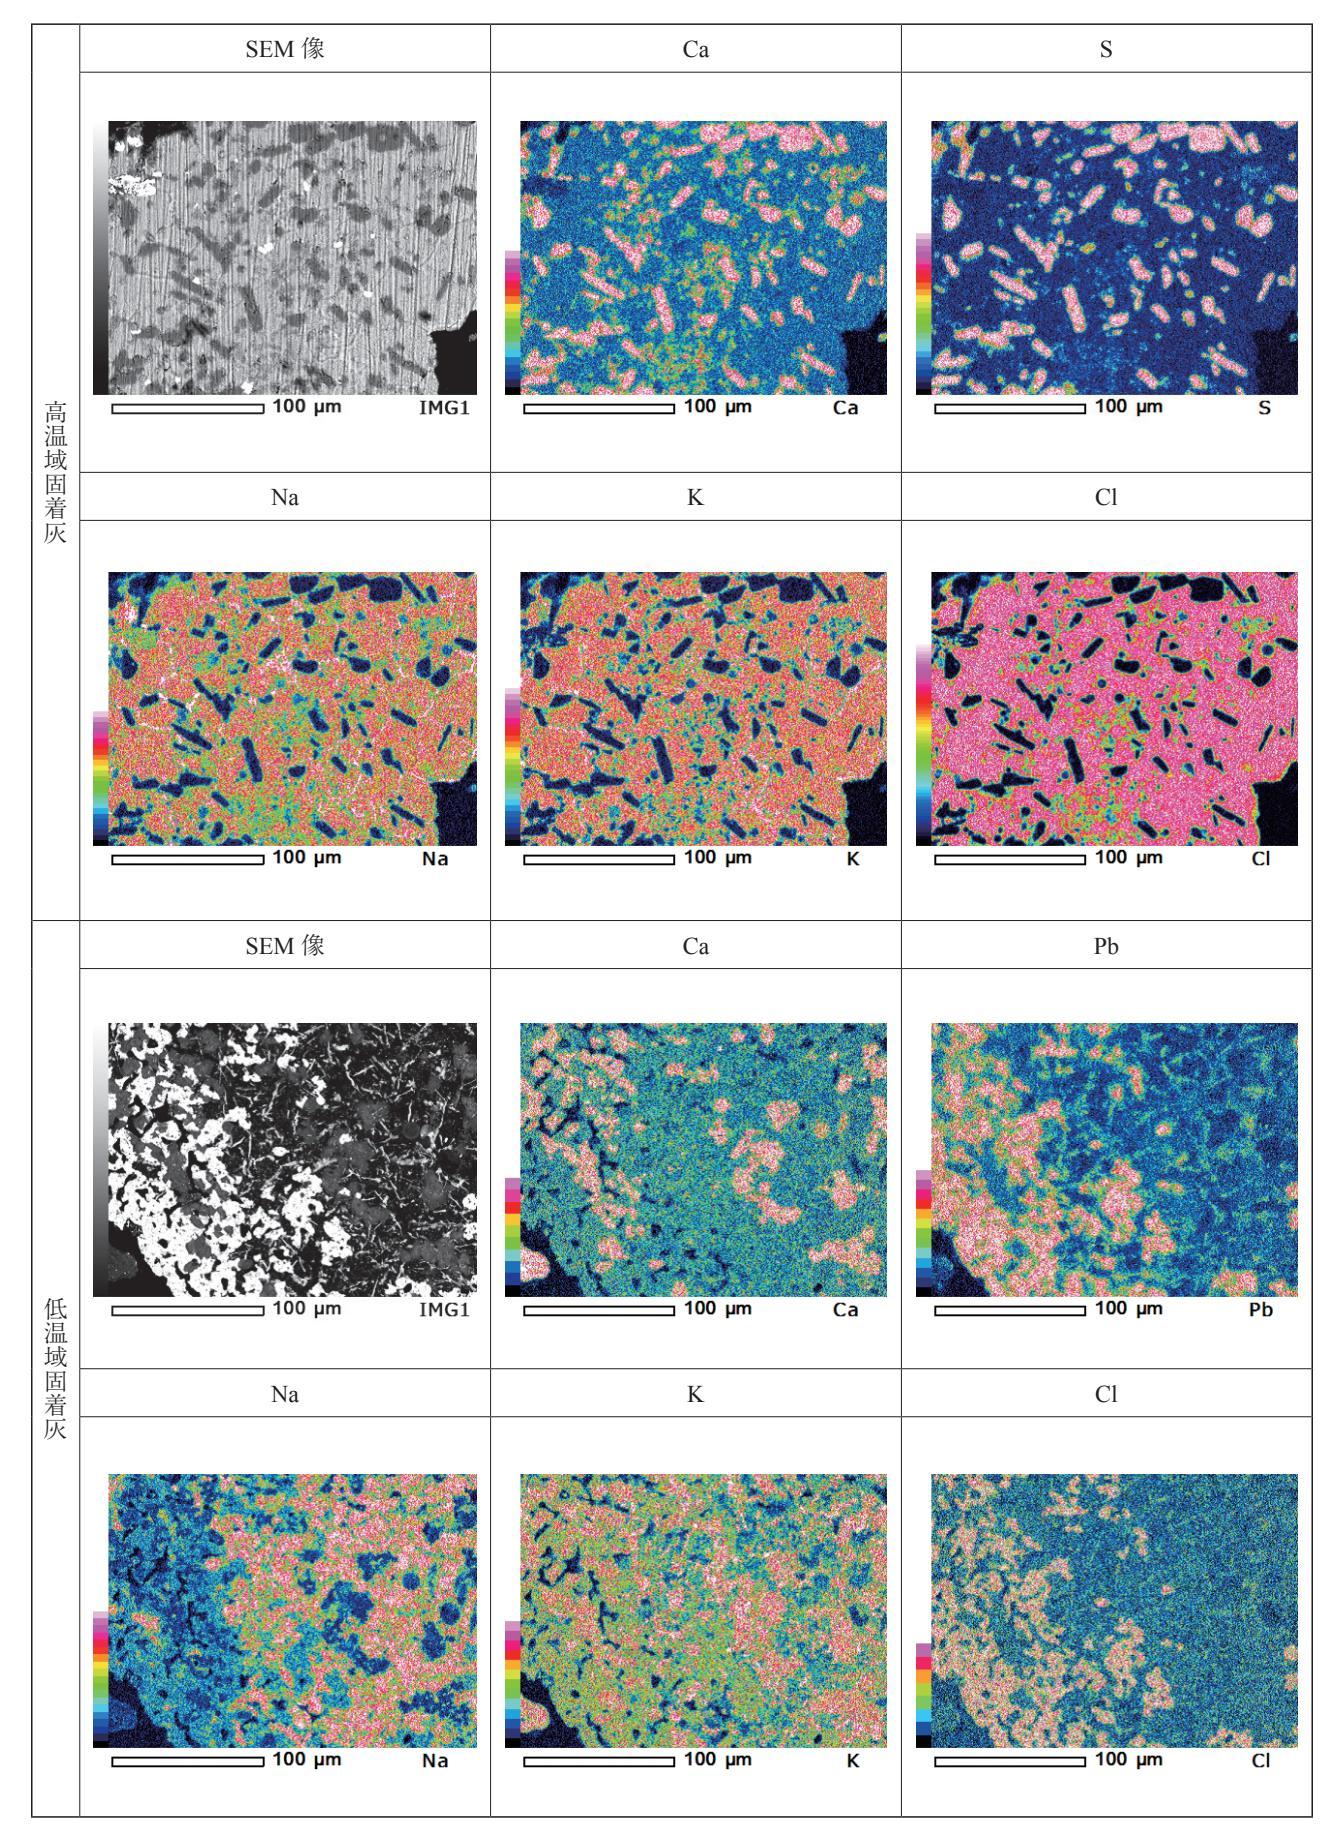
図12 施設 B での固着灰の EDX による元素分布の分析結果(3回目採取灰)

めであり,高温域で溶融塩が介在した証拠と考えら れる。一方低温域での固着灰においては,白色部分 に Pb が相当量検出され,Cl と同一部分に存在して いることから,低融点の塩化鉛が溶融していたもの と考えられる。これは,図7,8に示した低温域の 固着灰の組成で重金属濃度が若干,増加していたこ とと合致している。しかしながら,高温域と比べて 粒子の凝集がほとんど無いことから,塩化鉛の溶融 による腐食減肉に対する影響は比較的軽微と考えら れる。

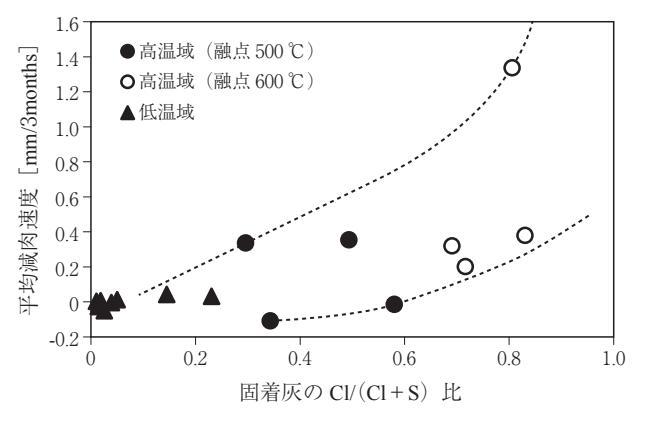
図13 固着灰中の Cl/(Cl+S) 比と平均減肉速度の関係

最後に, 灰の組成と減肉速度の関係を確認するため, 固着灰の Cl/(Cl+S) 比と平均減肉速度の関係 を図13に示す。図から, 固着灰中の Cl 濃度が相対

的に増大すると減肉速度が大きくなり,とくに0.7 以上で急激に増加することがわかる。また高温域に おいては,灰の融点が約500℃よりも約600℃の方 が Cl 濃度比は高かった。一方,低温域では Cl 濃度 比が低く,灰の融点も700℃以上であった。これら のことから,高温域では,固着灰の融点が約600℃ の方が約500℃よりも固着灰中の Cl 濃度比が高く 腐食減肉が激しくなるのに対し,低温域では固着灰 中の Cl 濃度比が低いために腐食減肉もごく軽微に 留まっていると考えられる。結局,図13の結果から も,低温域の排ガス温度範囲では蒸気温度450℃に おいても SH 材料の腐食減肉は軽微であることが判 明した。
